Prezentace prací k přípravě projektové dokumentace k rekonstrukci  
Maxmiliánovy vodárny v Kroměříži, objekt čp. 1490. k. ú. Kroměříž , parc. č. 348/1

Podklady vypracované v roce 2023 - 2025

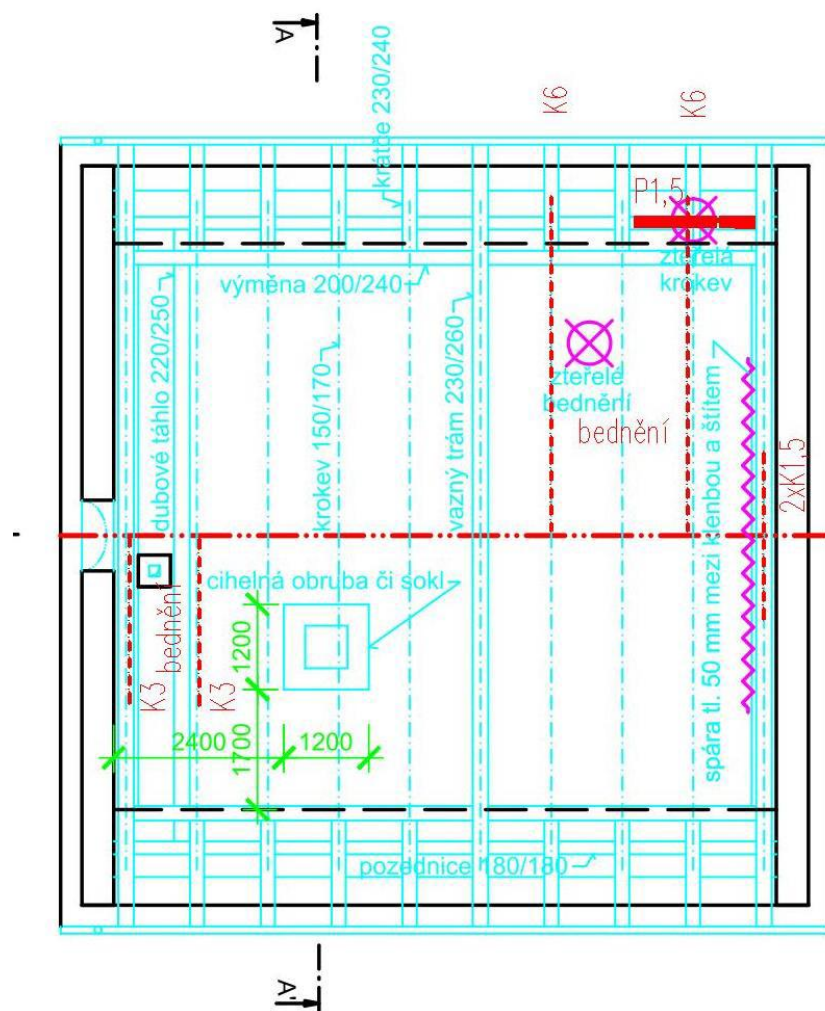
Na krovové konstrukci bylo shledáno – zejména v kritických místech krovu – proniky střešním pláštěm, štítové zdivo – zásadní napadení dřeva dřevokaznou houbou třídy Basidiomycetes včetně přítomnosti plodnic. Stávající krytina je na hranici dožilosti což společně se závadami na krovové konstrukci vyžaduje brzkou obnovu, aby bylo zabráněno dalšímu poškození stavby.

Na krovu není ani patrná významná činnost dřevokazného hmyzu. Výletové otvory jsou ojedinělé, nevýznamné.

Prvky v krovu shledané na opravu jsou ve výkrese označeny červenou barvou s popisem. (K – krokev, P – pozednice)

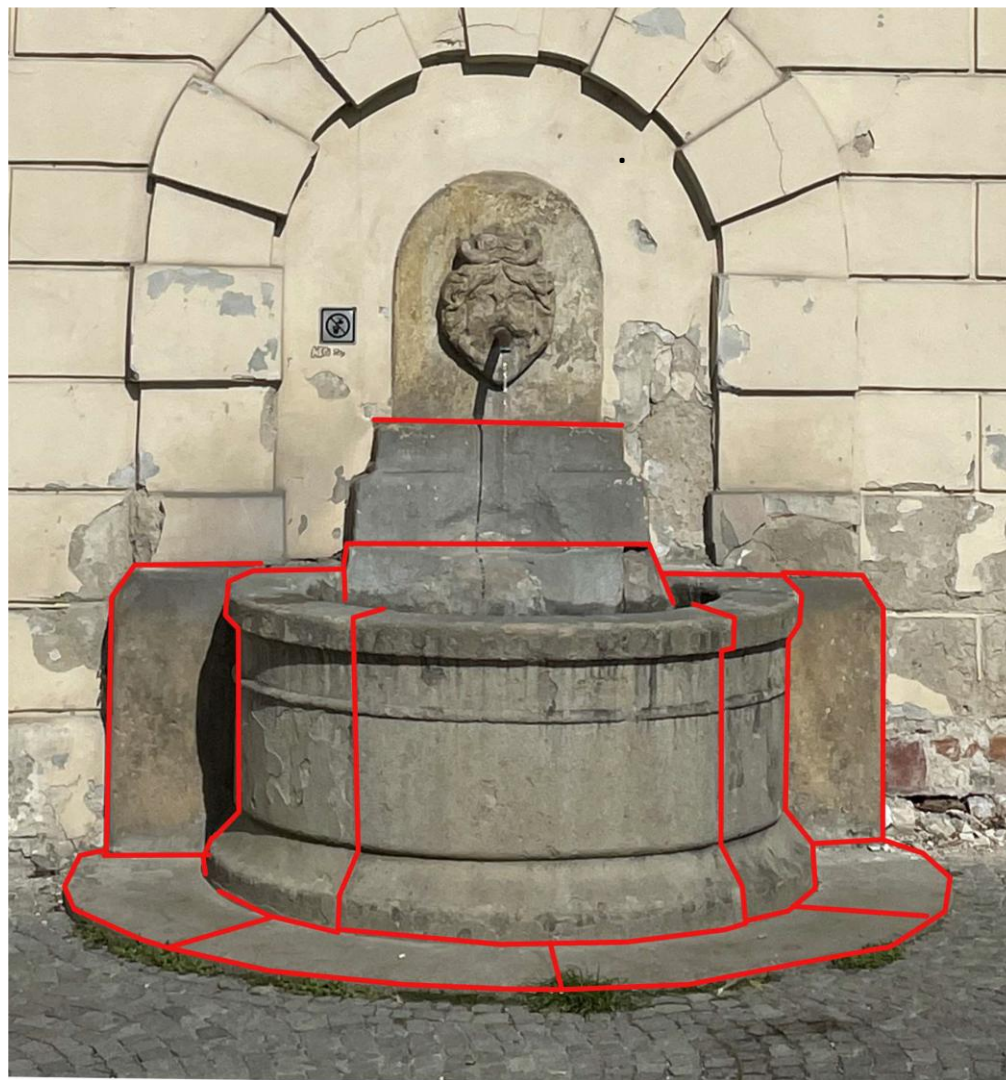
Grafická dokumentace – vyznačení spárořezu jednotlivých částí kašny, ve kterých je navržena jejich demontáž

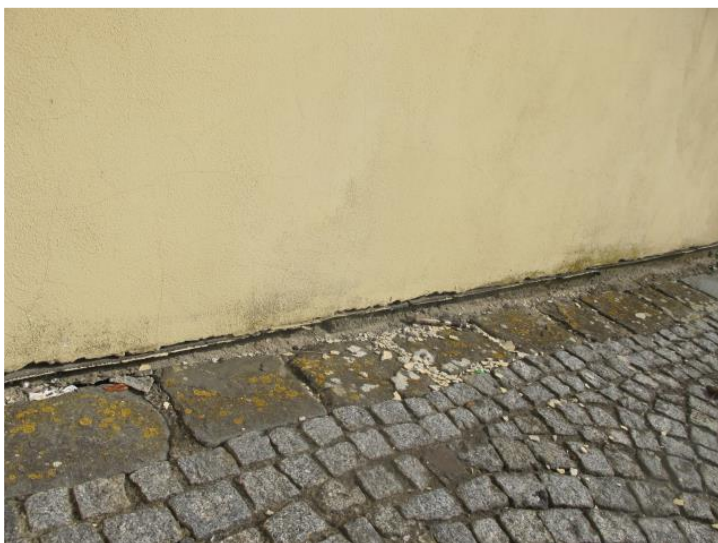
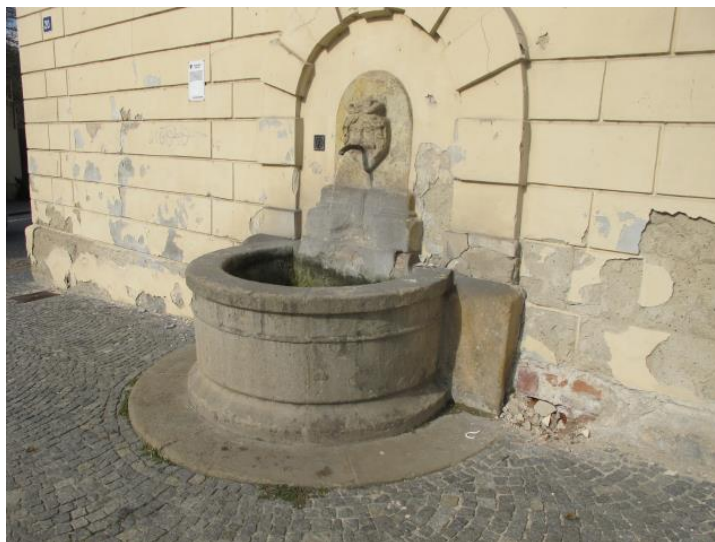
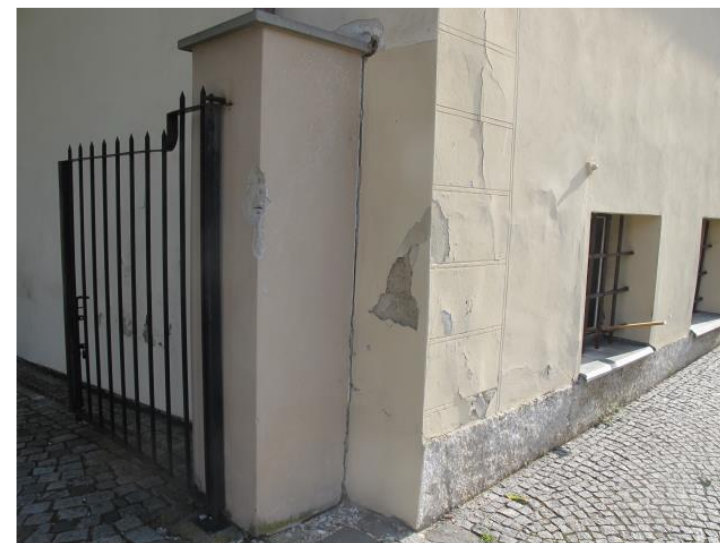
Všeobecně lze konstatovat, že objekt z hlediska vývoje vlhkosti odpovídá době výstavby. Negativní vlhkostní stav konstrukcí je dán především dožitím či absencí vodorovných a svislých izolací proti zemní vlhkosti. Na negativním vlhkostním stavu se může podílet nedostatečná údržba dešťových svodů, kdy může docházet k zasakování srážkových vod do konstrukcí zdiva vlivem kapilárních sil. Další příčinou je působení účinků atmosférických srážek, kdy jsou povrchové úpravy zdiva smáčeny srážkovou vodou.

Negativní vlhkostní stav zdiva zřejmě také ovlivňují účinky posypových solí, užívaných v zimě k posypu pochůzích ploch. Tyto soli, především chloridy se následně dostávají do zdiva a negativně ovlivňují chemické vlastnosti stavebních materiálů. Dá se reálně předpokládat, že stav bez příslušných sanačních opatření se bude nadále zhoršovat.

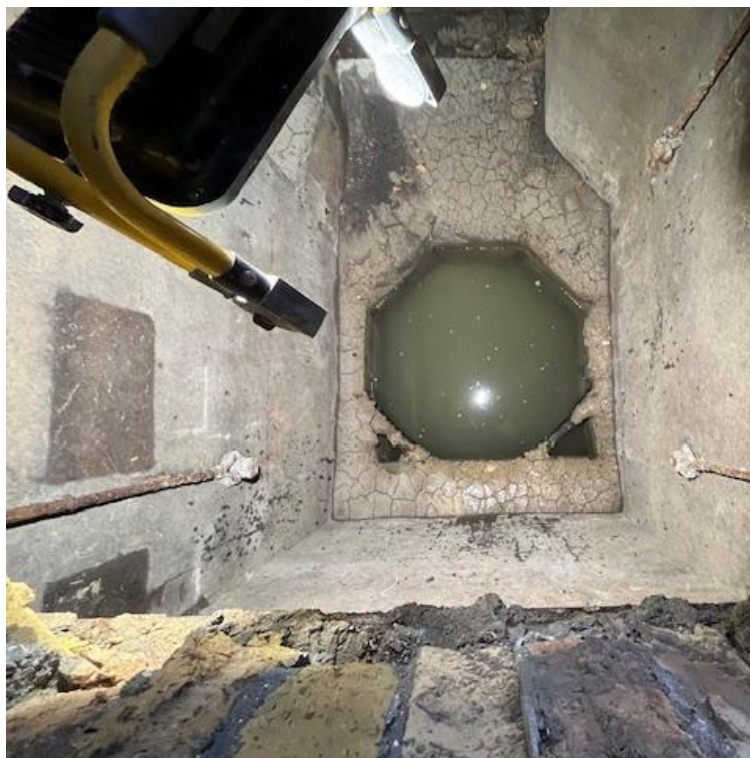
Nález studny -3,15 m

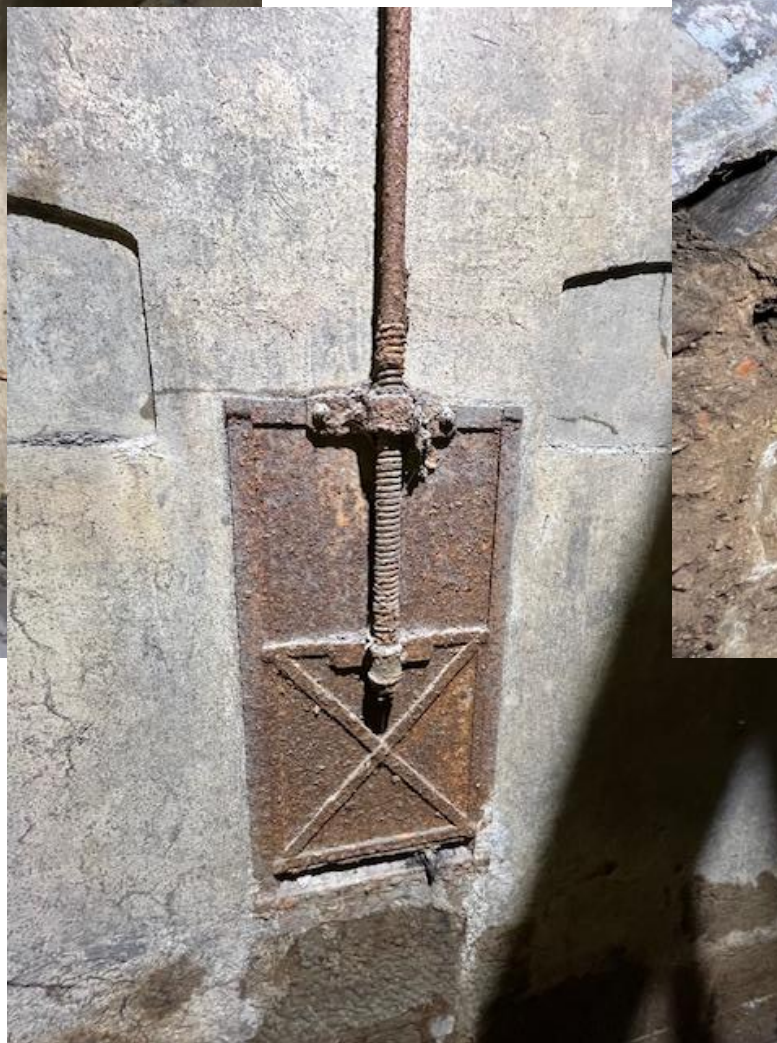
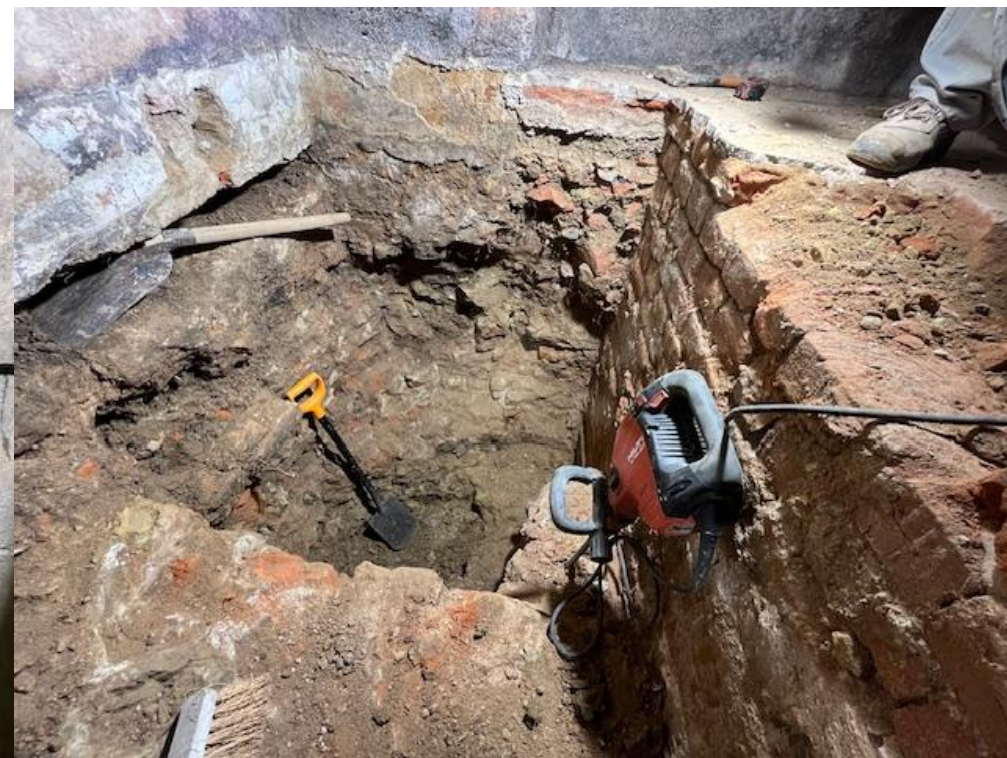
Stavidla náhonu

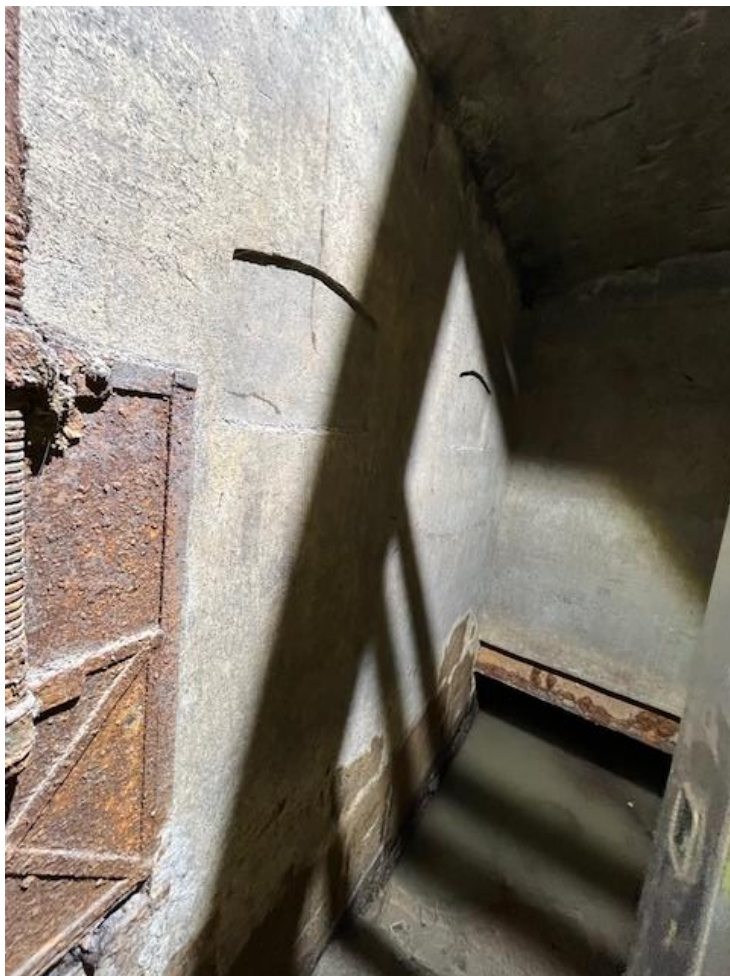
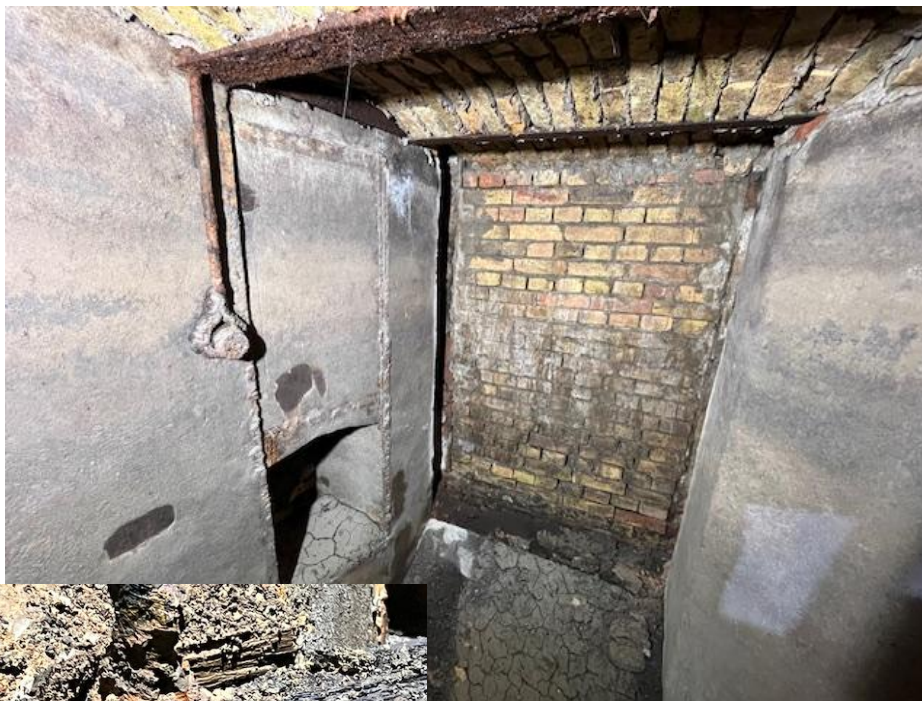
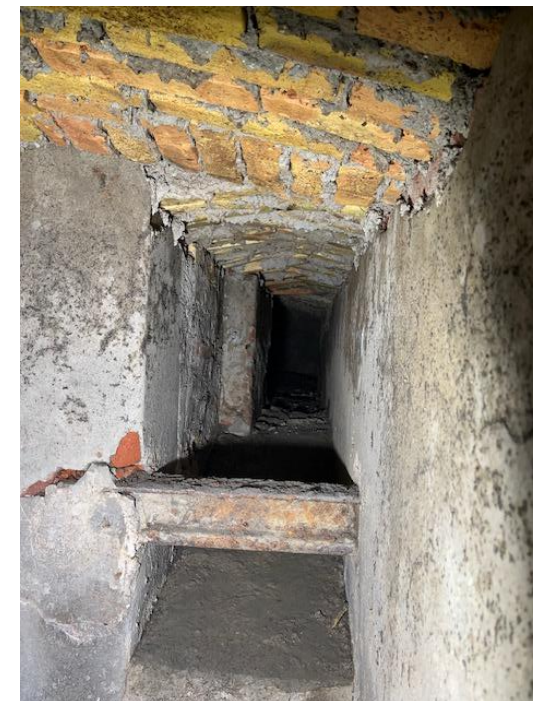
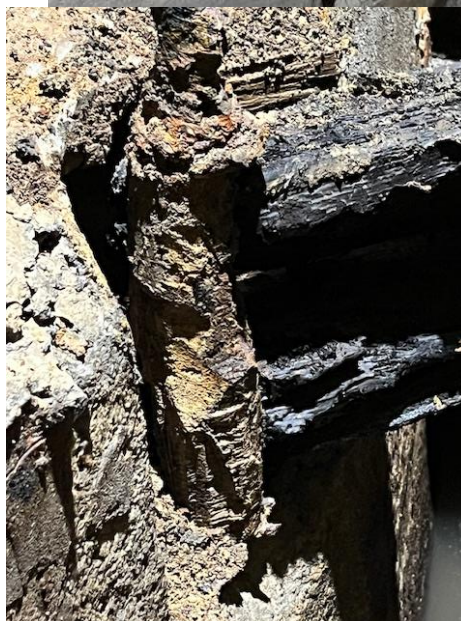
Nález nových stok a kanalizačních kanálů

Nález dřevěných konstrukcí

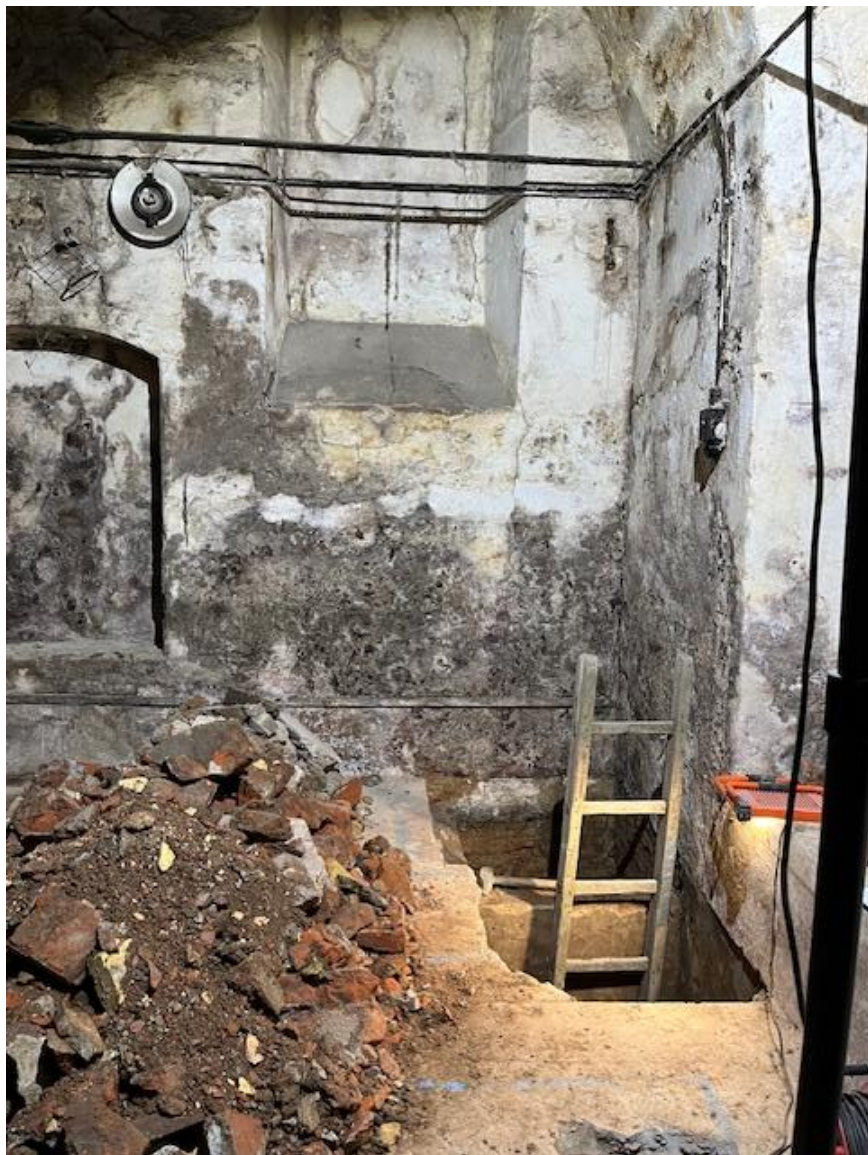
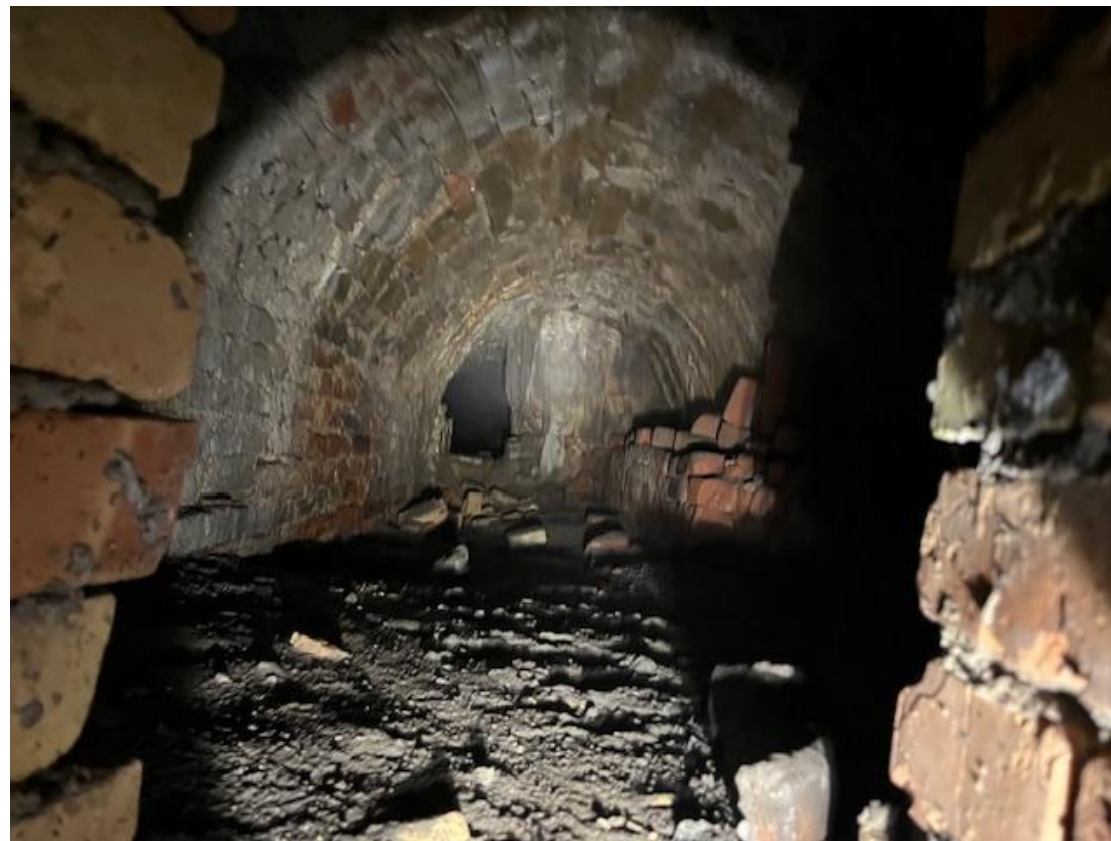
Nález nové stoky vedoucí na ulici Na Kopečku

Označení nalezených kotevních prvků, nosníků,  
zbytků dřevěných a ocelových konstrukcí atd

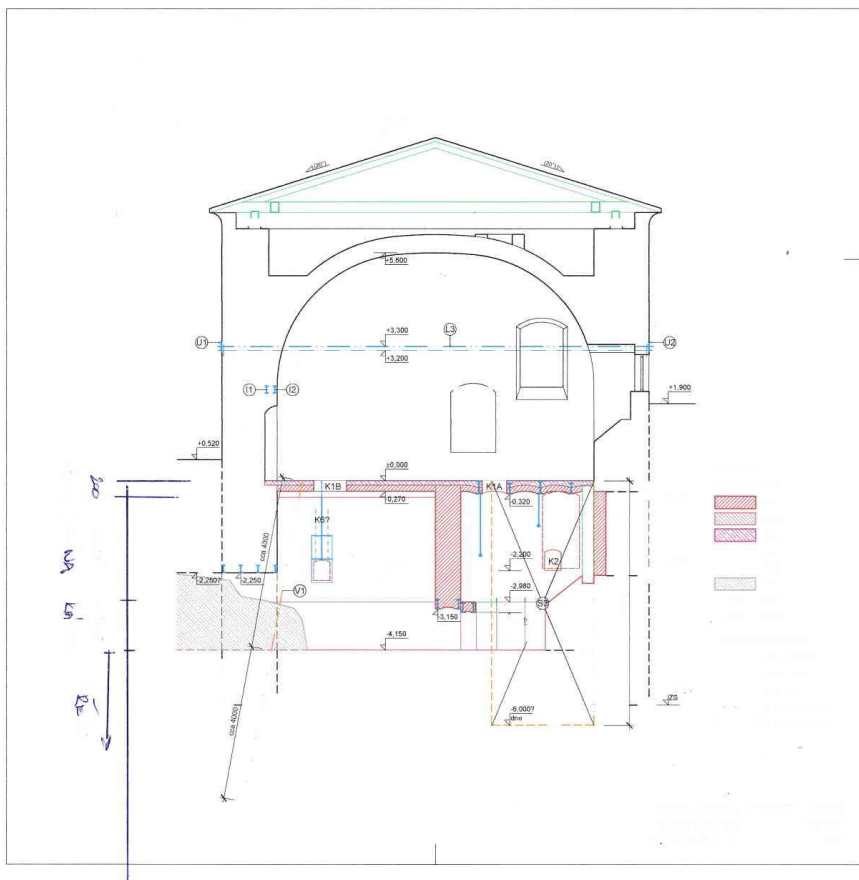
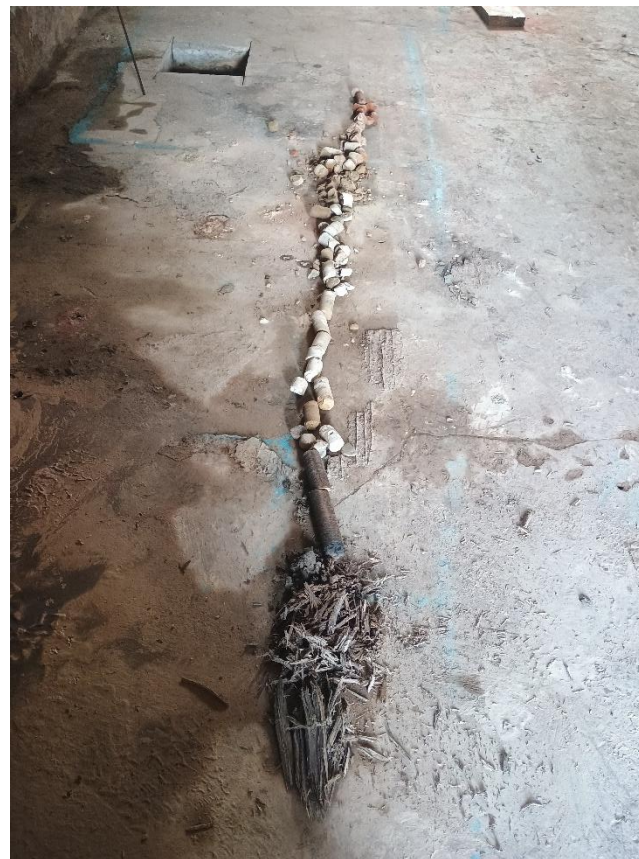
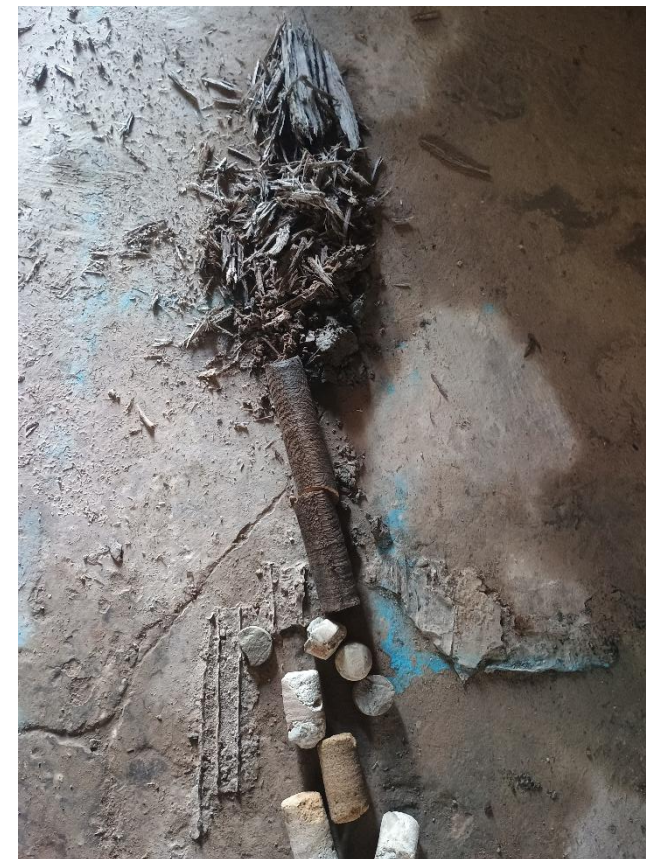
Vrt byl proveden v mírném úklonu 20cm od zdi dle PD Ing. arch. Bělíka. Odvrtek je vyskládán na zemi, situace odpovídá zakreslení na přiloženém řezu. Po jeho vyhodnocení je možno rovnou přistoupit ke zpracování kompletního projektu se statickým zajištěním skrytými předpjatými táhly.
