# Historie kašny na Milíčově náměstí v Kroměříži od vzniku po rekonstrukci v roce 2025

Obec: Kroměříž

Název objektu: kašna

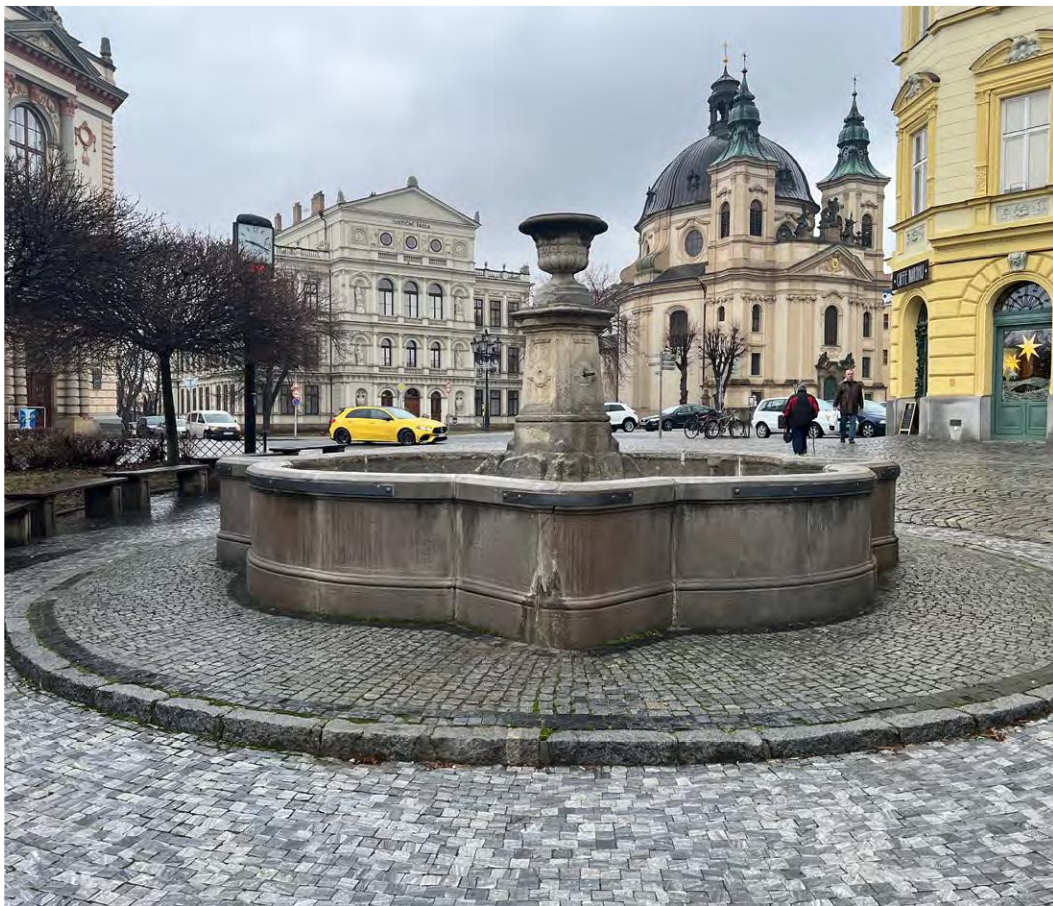
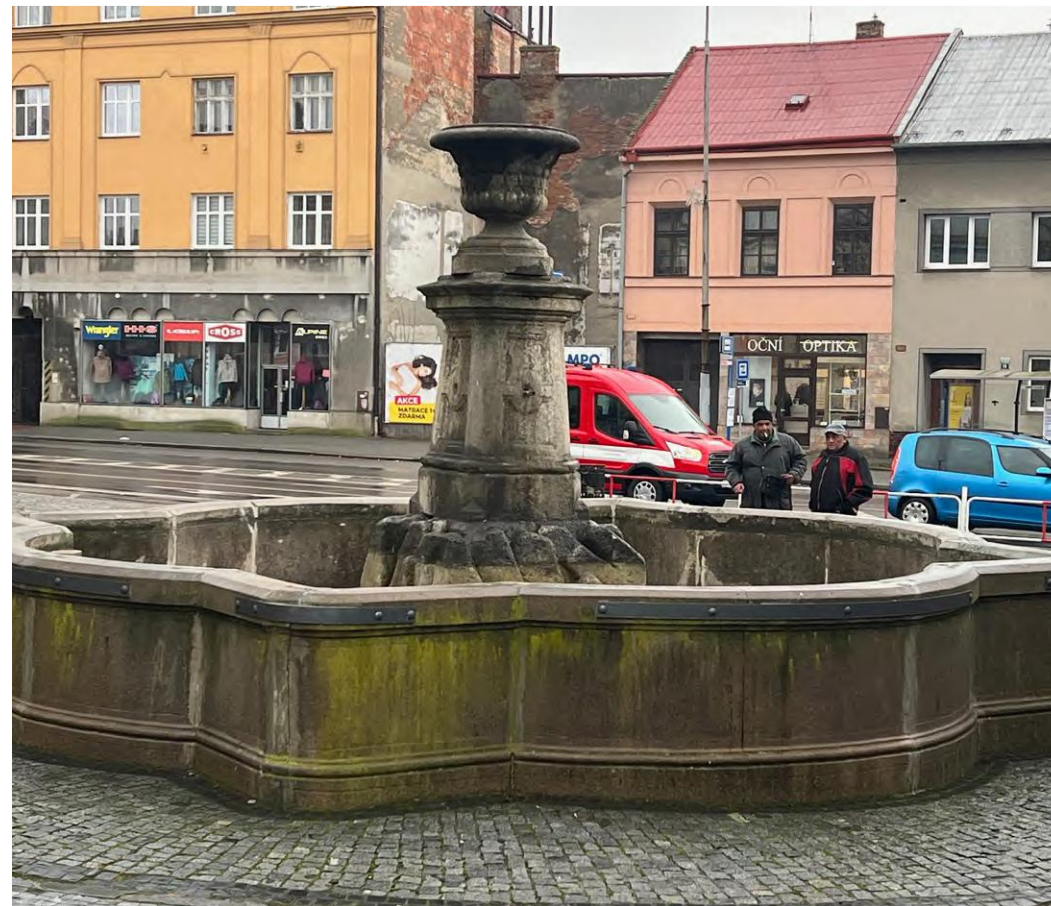
### Stav památky 1/2024 - celkový pohled

Replika staré kašny, umístění neodpovídá původnímu místu z roku 1910. Jedinou dochovanou částí je pískovcový pylon (sloup) uprostřed kašny. Z původních fotografií víme, že litinová váza původní není, byla zde osazena později.

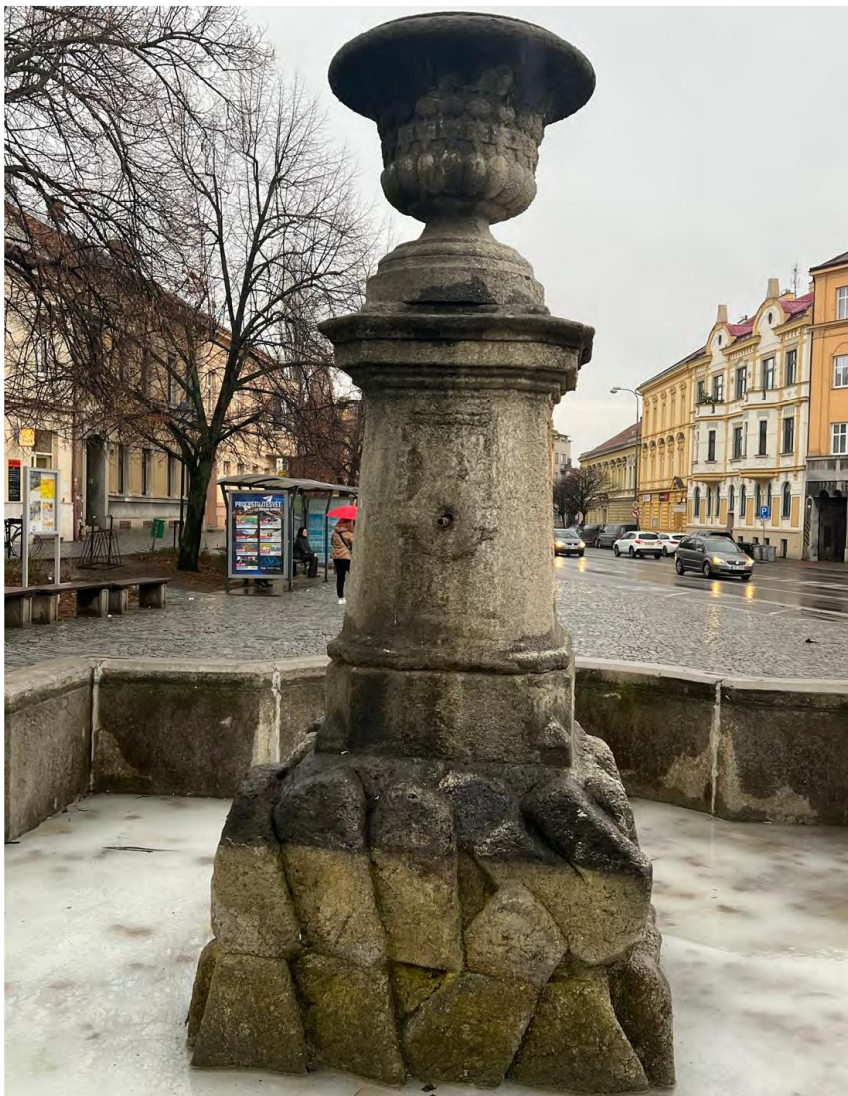
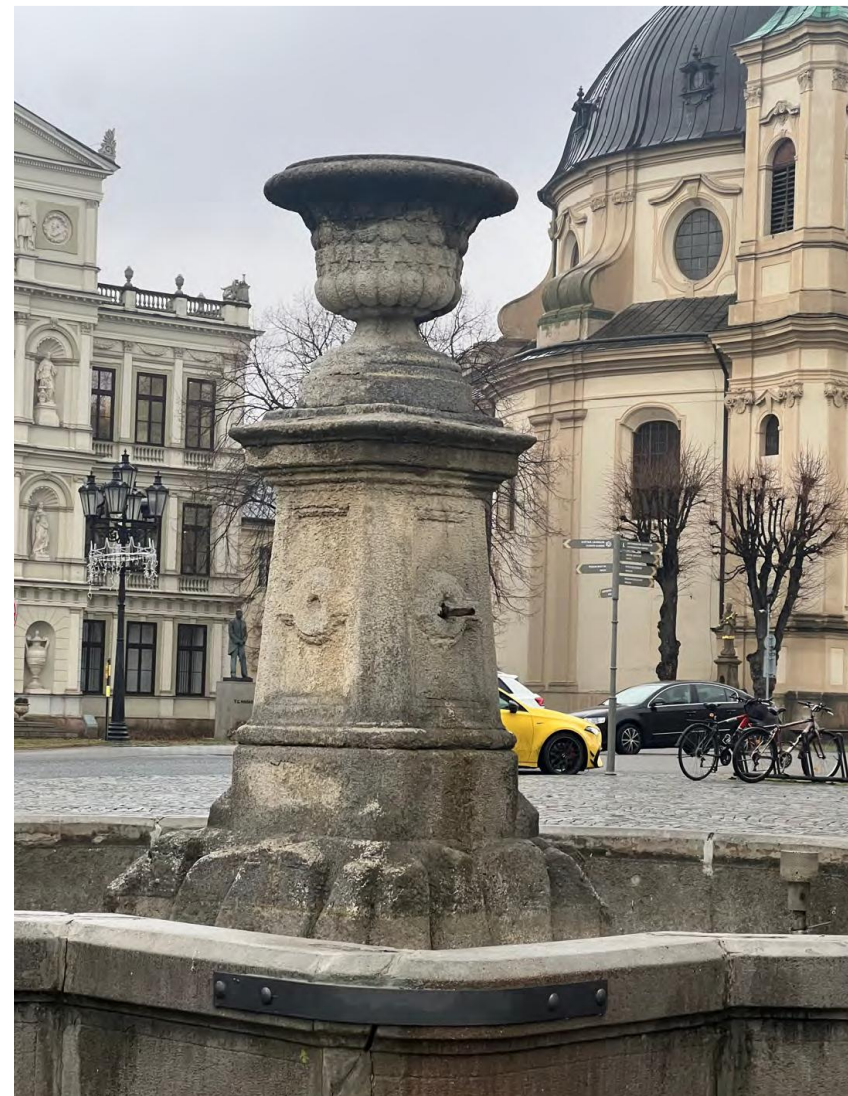
Stav památky 1/2024 - středový pylon s vázou

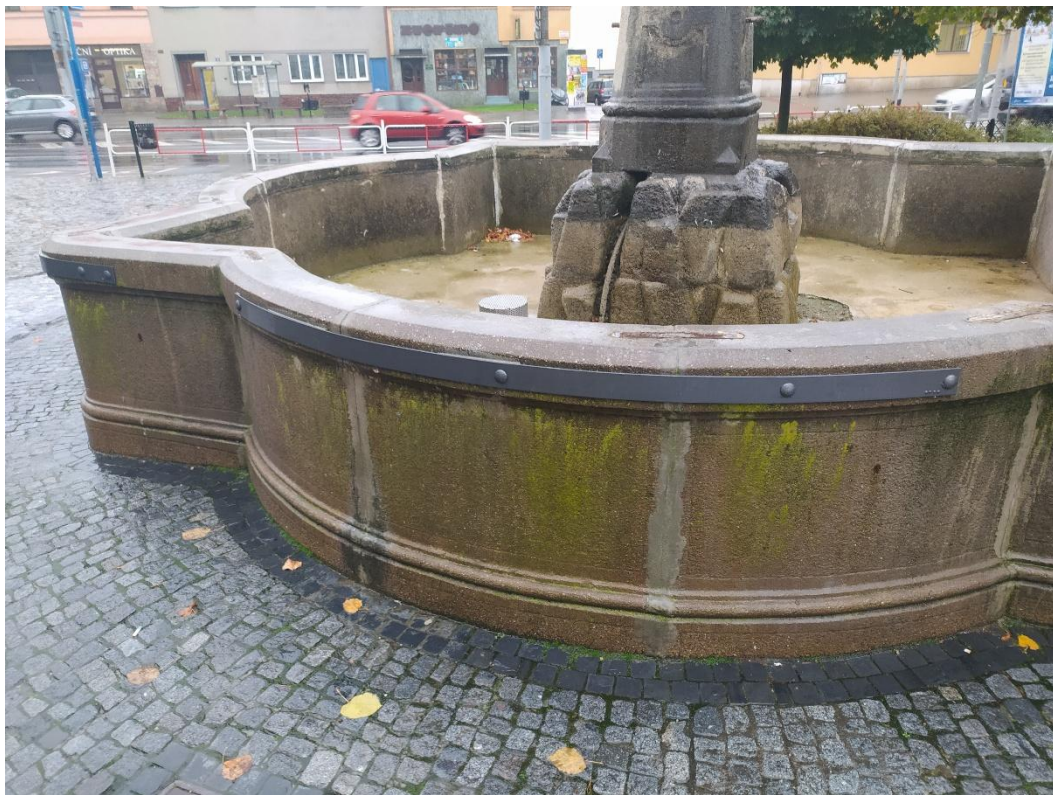
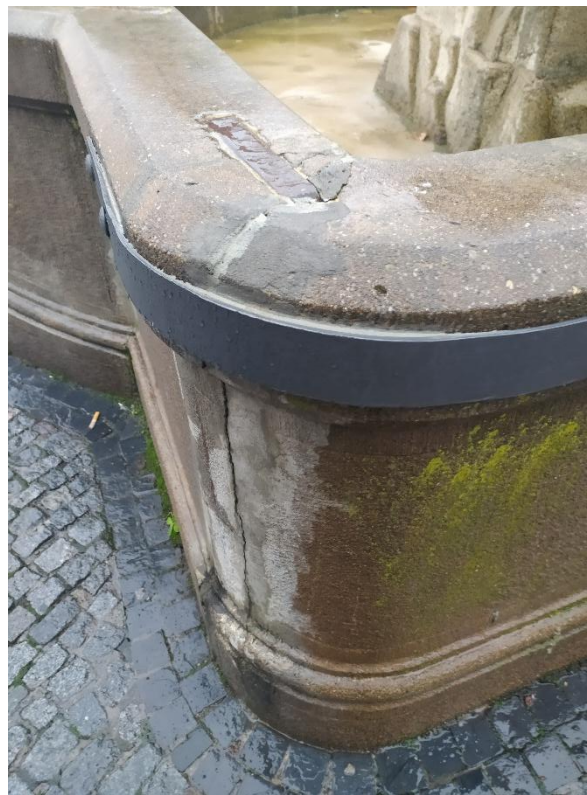
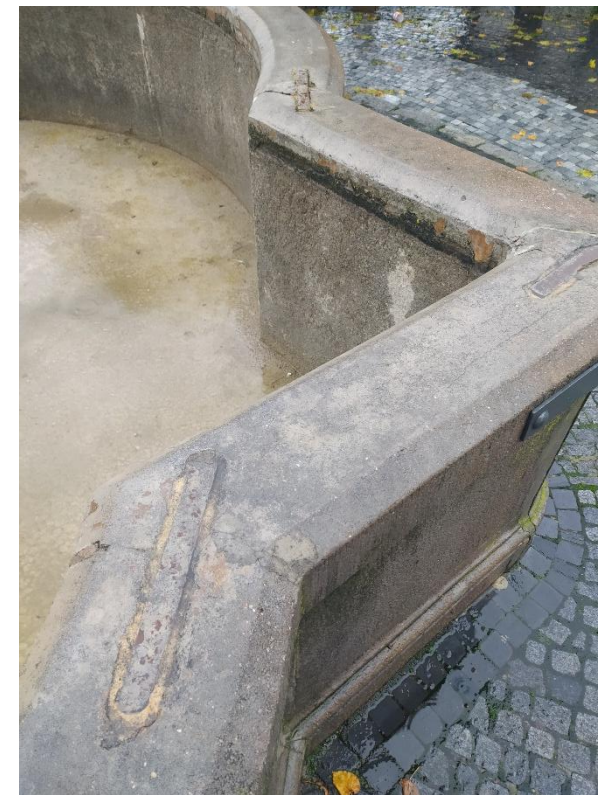
Stav památky 1/2024

Obruba kašny - těleso nádrže zhotovené z umělého kamene je v rozích stěn rozpraskané. V minulosti bylo opakovaně opravováno a trhliny byly zatmelovány, stěny byly k sobě přimknuty kovanými pásy a kramlemi. Nicméně pravděpodobně vlivem nedostatečného založení původních základů kašny v souvislosti se současnými nároky nedaleké vozovky rušné komunikace dochází k pravidelným pohybům dlažby a základu a tím k opakovaným defektům spár tělesa kašny.

V průběhu realizace prací byl vybudován nový základ, včetně železobetonové desky. Těleso kašny bylo místo dřívějšího betonového odlitku vybudováno z kvalitního pískovce. Instalována byla nová podzemní technologie a nerezová vana.

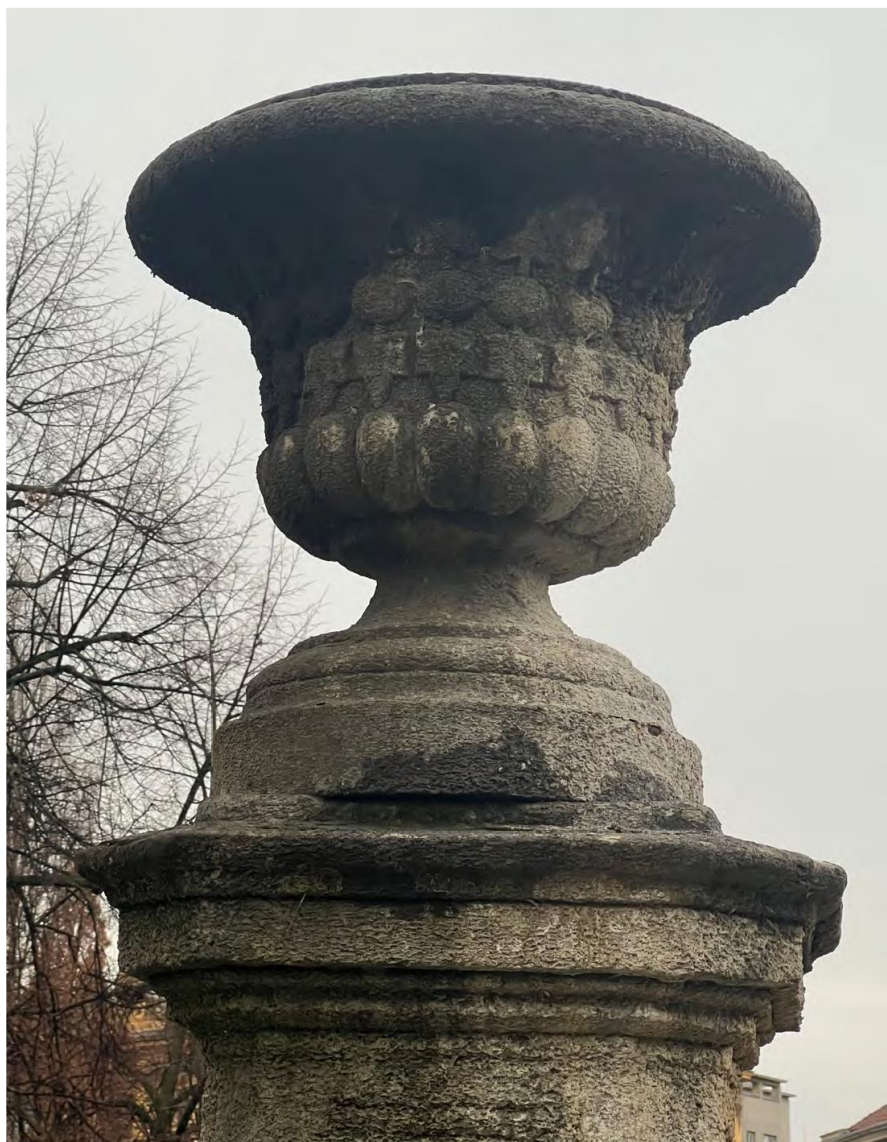
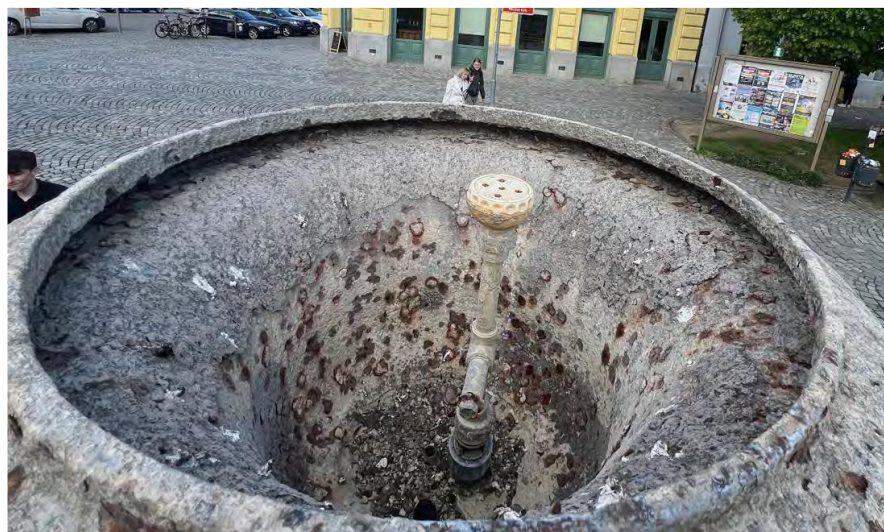
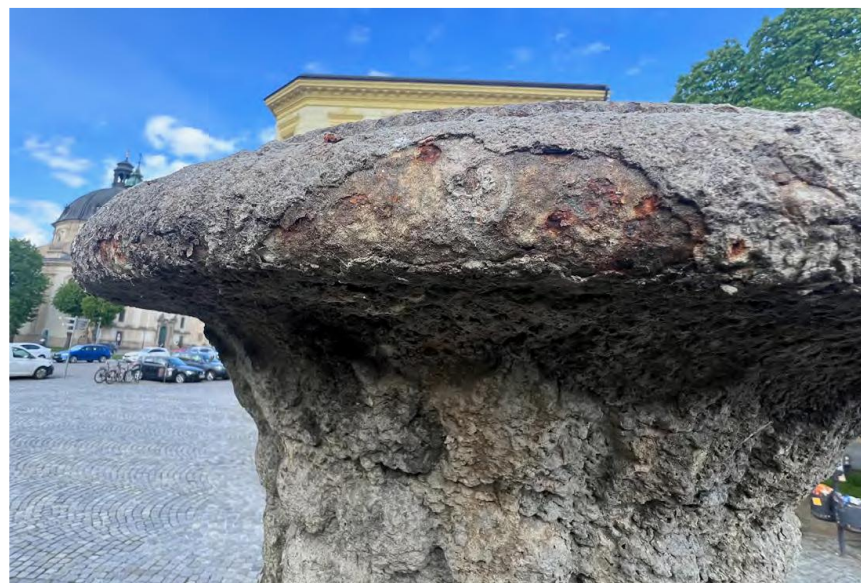
Stav památky 3/2024 - středový pylon s vázou - detaily vázy

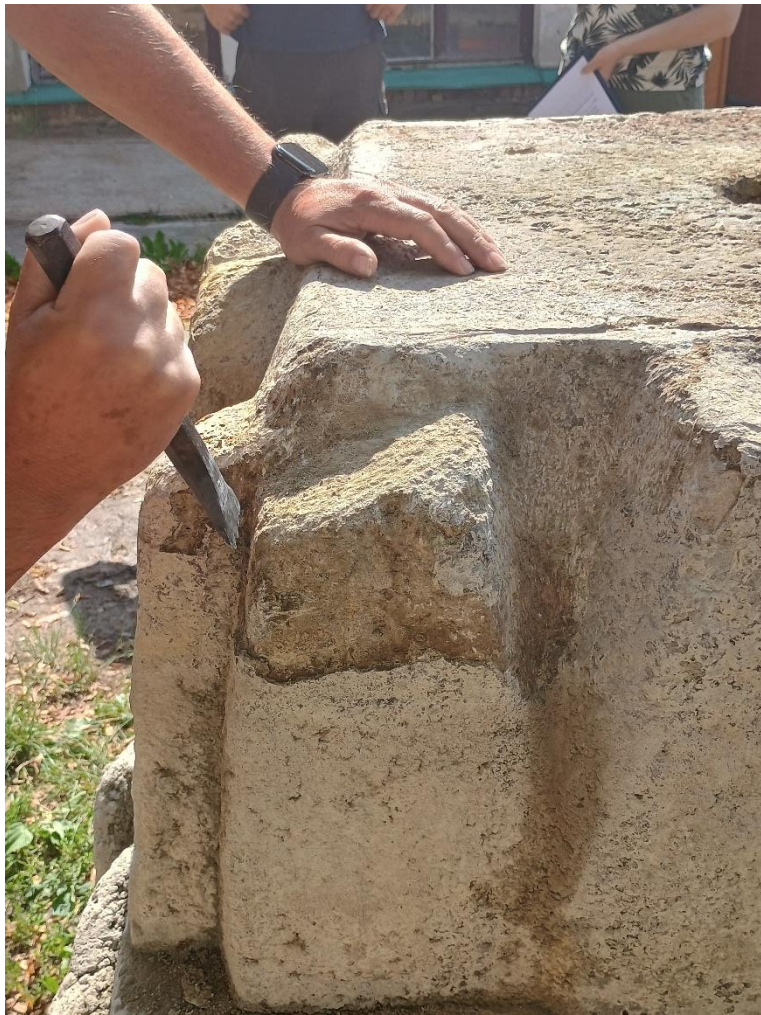
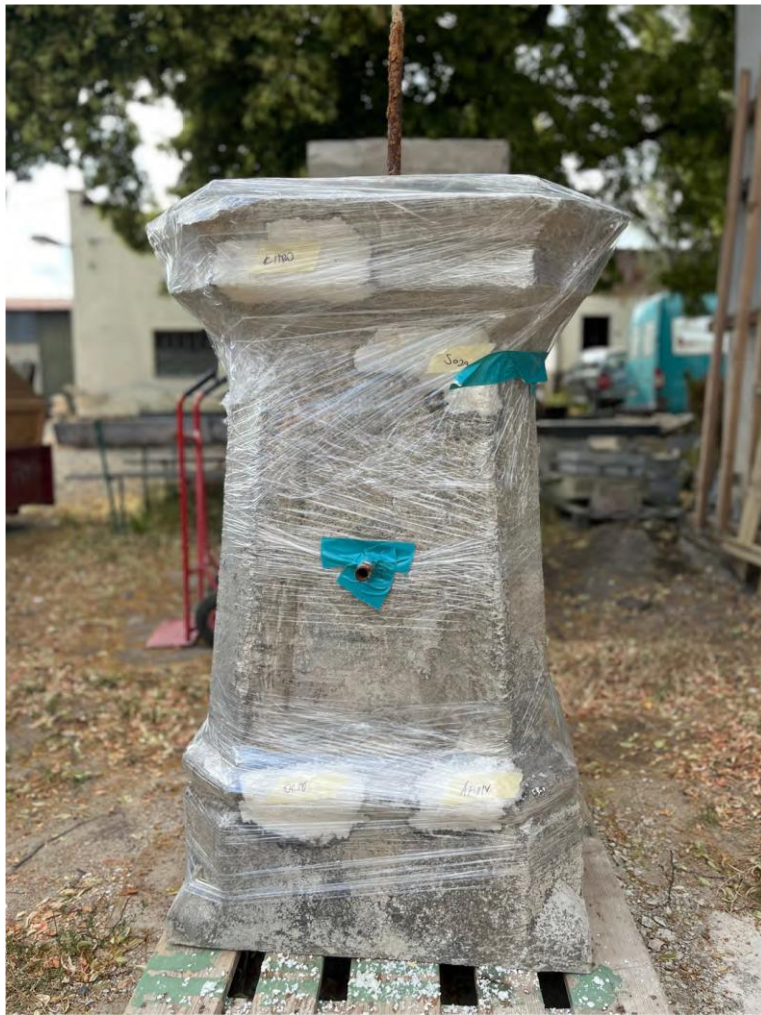
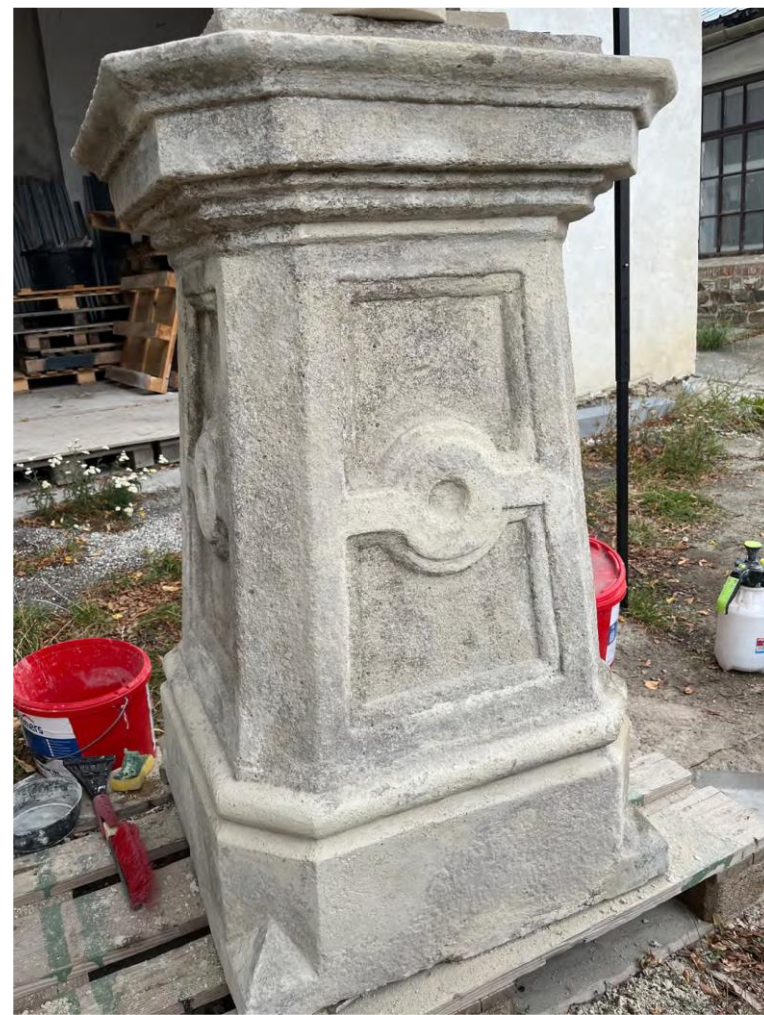
Středový pylon v ateliéru **TOMÁŠ SKALÍK ATELIÉR s.r.o.** – restaurování a obnova památek

Čištění povrchu kamene - odstranění vodního kamene a nečistot

Čistící zábaly pro odstranění sádrovcových krust

Tmelení mechanických defektů

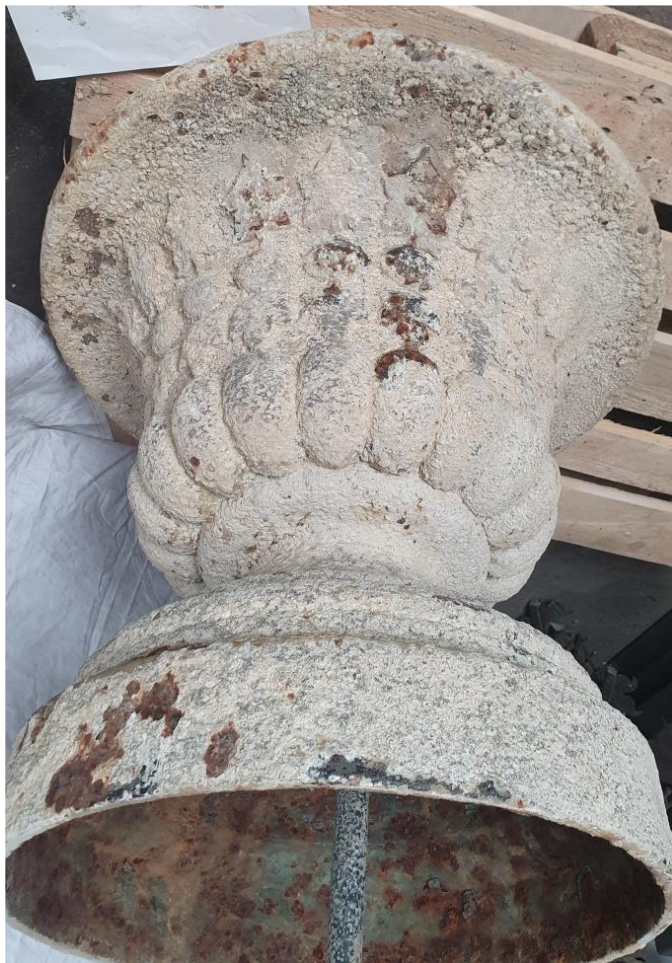
### Vzorky č. 2 a, 2 b - perlovec

1. vrstva: mikročástečky suříku
2. vrstva: černá barva
3. vrstva: tmavě zelená mechová barva

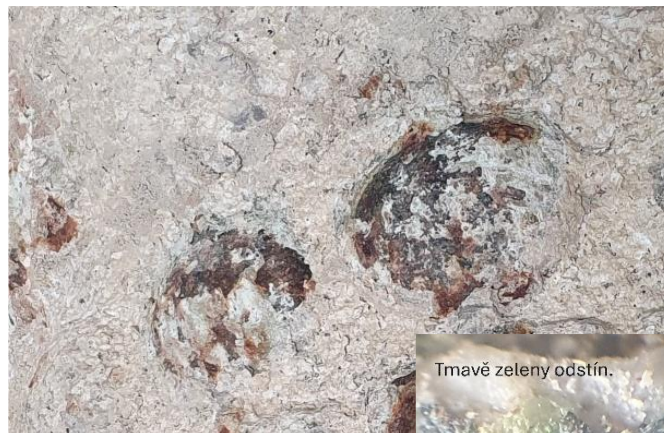
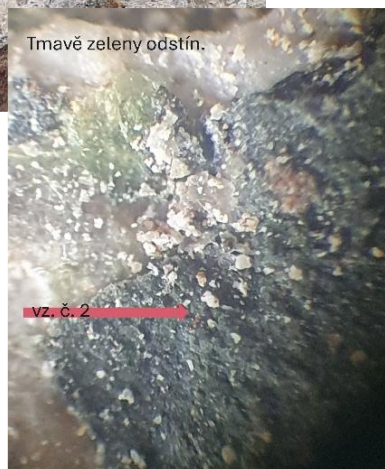
### Vzorek č. 1 - noha vázy

1. vrstva: mikročástečky suříku
2. vrstva: černá barva
3. vrstva: hnědá – medová barva

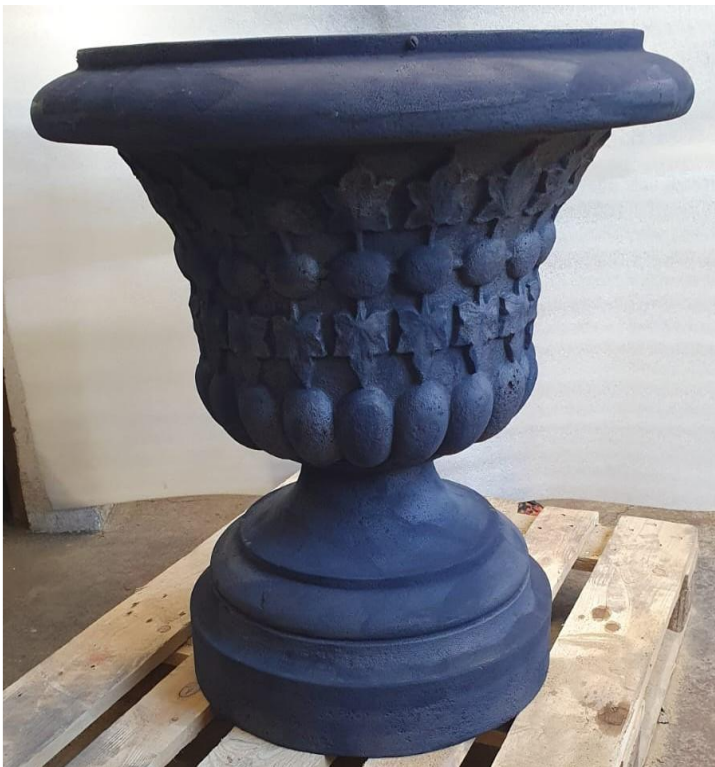
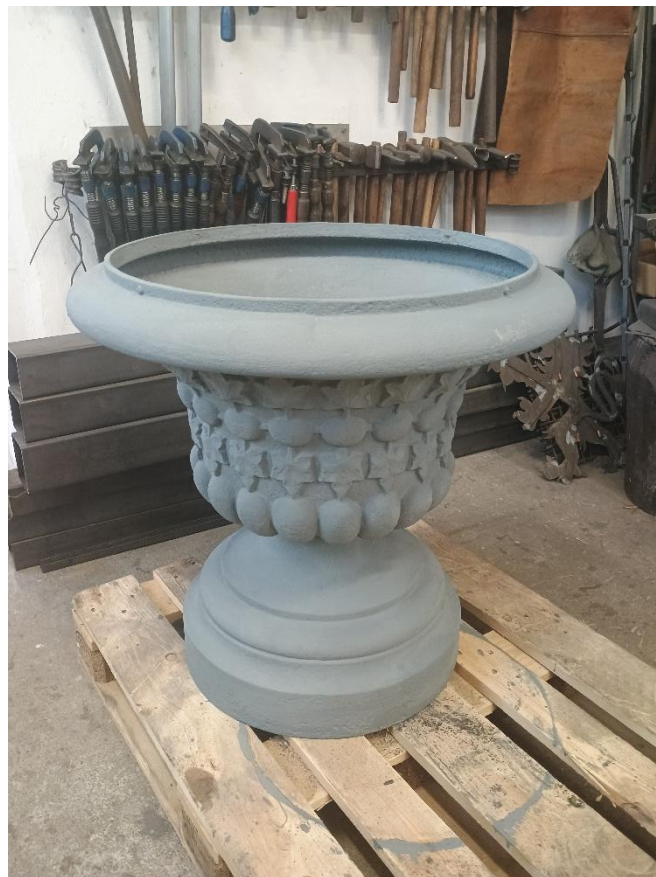
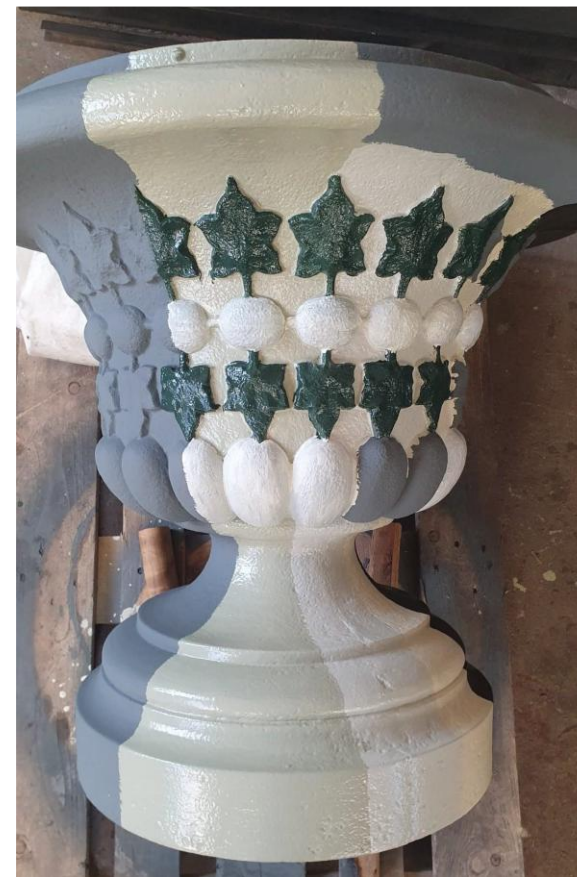
Váza v ateliéru **UMĚLECKOKOVÁŘSKÉ A RESTAURÁTORSKÉ PRÁCE JIŘÍ BĚHAL**

Váza z kašny byla pokryta velmi silnou vrstvou vodního kamene, který pohltil nejmladší povrchové úpravy. Rozšířený restaurátorský průzkum odhalil torza původní barevnosti. Barevnost vázy byla stanovena v ateliéru restaurátora.

Váza po chemickém ošetření

Váza po aplikaci nátěrů základní barvou

Váza s vynesnými vzorky barev dle stratigrafického průzkumu
