# Historie kašny na Milíčově náměstí v Kroměříži od vzniku po rekonstrukci v roce 2025

Obec: Kroměříž

Název objektu: kašna

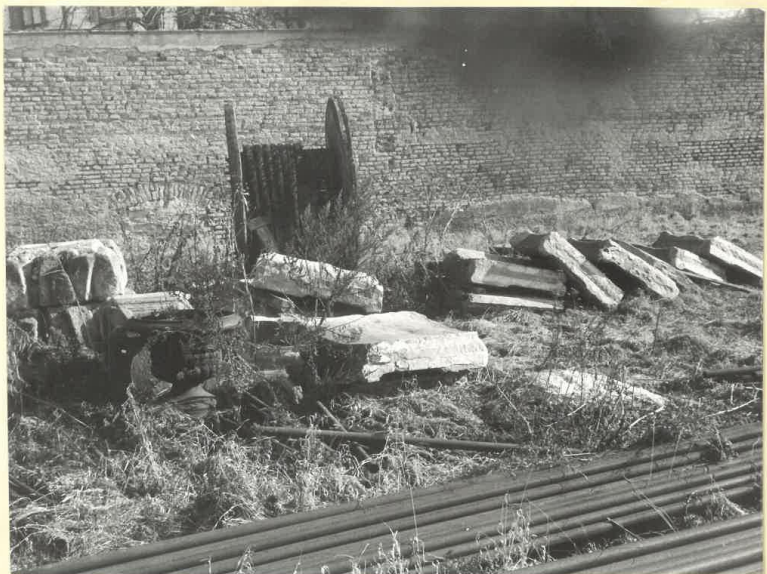
Fotografie z archívu Kroměřížských technických služeb – torzo původní kašny - rok 1984

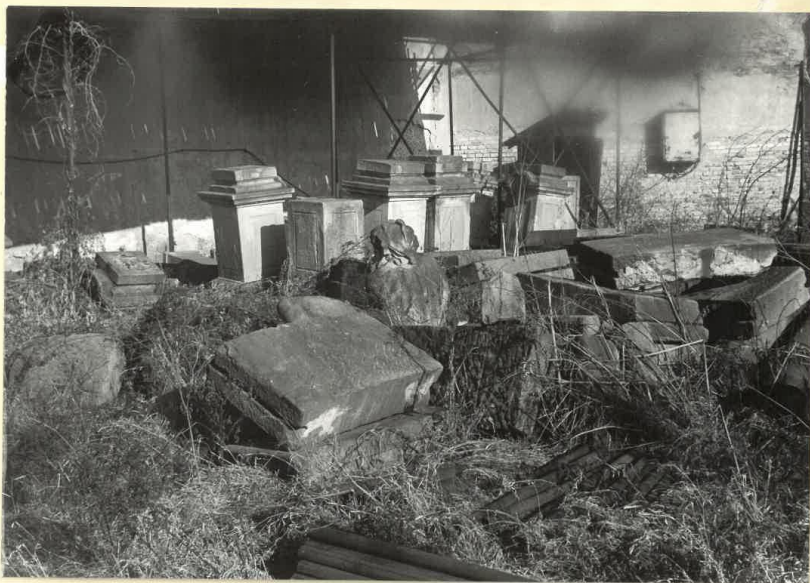
Fotografie z archívu Kroměřížských technických služeb s.r.o. – torzo původní kašny

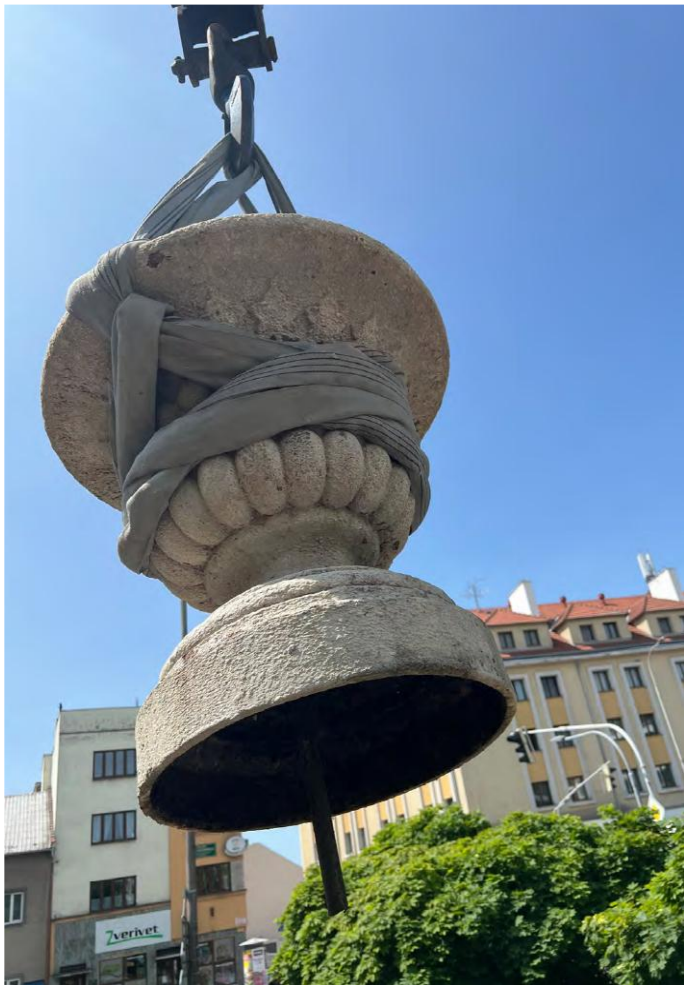
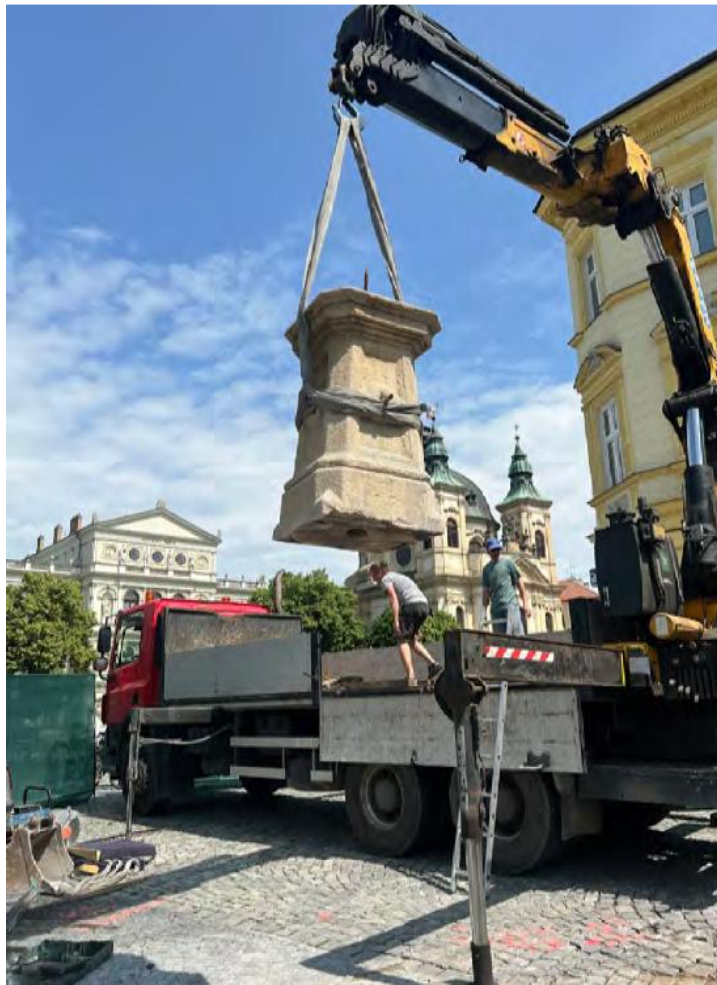
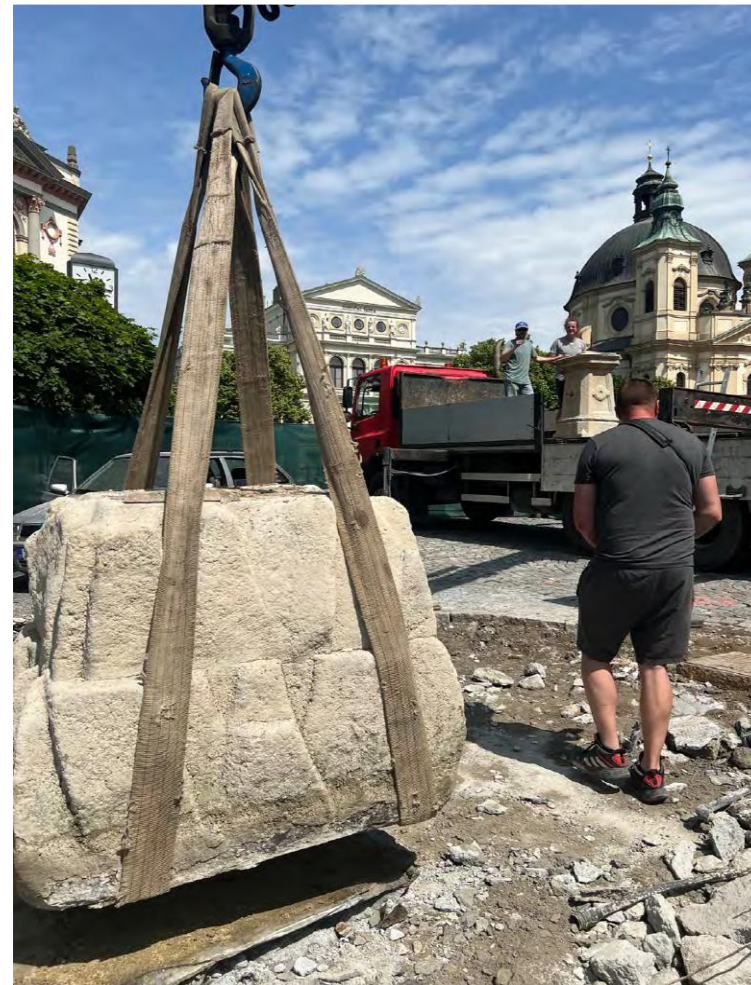
Kašna byla zcela rozebrána a demontována. Původní středový pylon byl odvezen do ateliéru do Radkova.  
Váza do ateliéru do Olomouce.

Demontáž a odvoz díla do ateliérů.

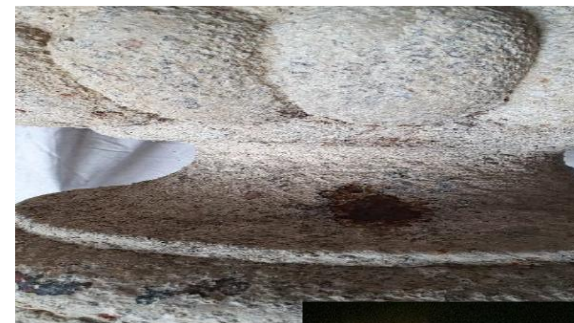
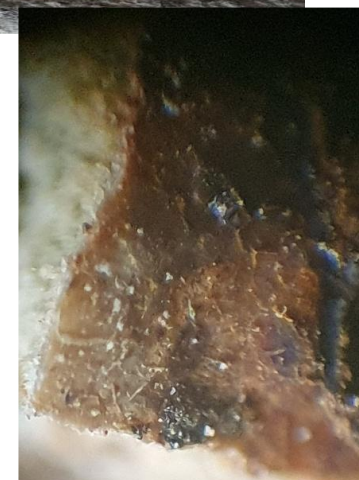
Váza z kašny byla pokryta velmi silnou vrstvou vodního kamene, který pohltil nejmladší povrchové úpravy. Rozšířený restaurátorský průzkum odhalil torza původní barevnosti. Barevnost vázy byla stanovena v ateliéru restaurátora.
