Anketní dotazník

**k Programu regenerace městských památkových rezervací
(MPR) a městských památkových zón (MPZ) ČR dle usnesení
vlády č. 209/92 na rok 2023**

Obec: **Kroměříž**

Název programu: Program regenerace Městské památkové rezervace Kroměříž pro léta 2023-2027

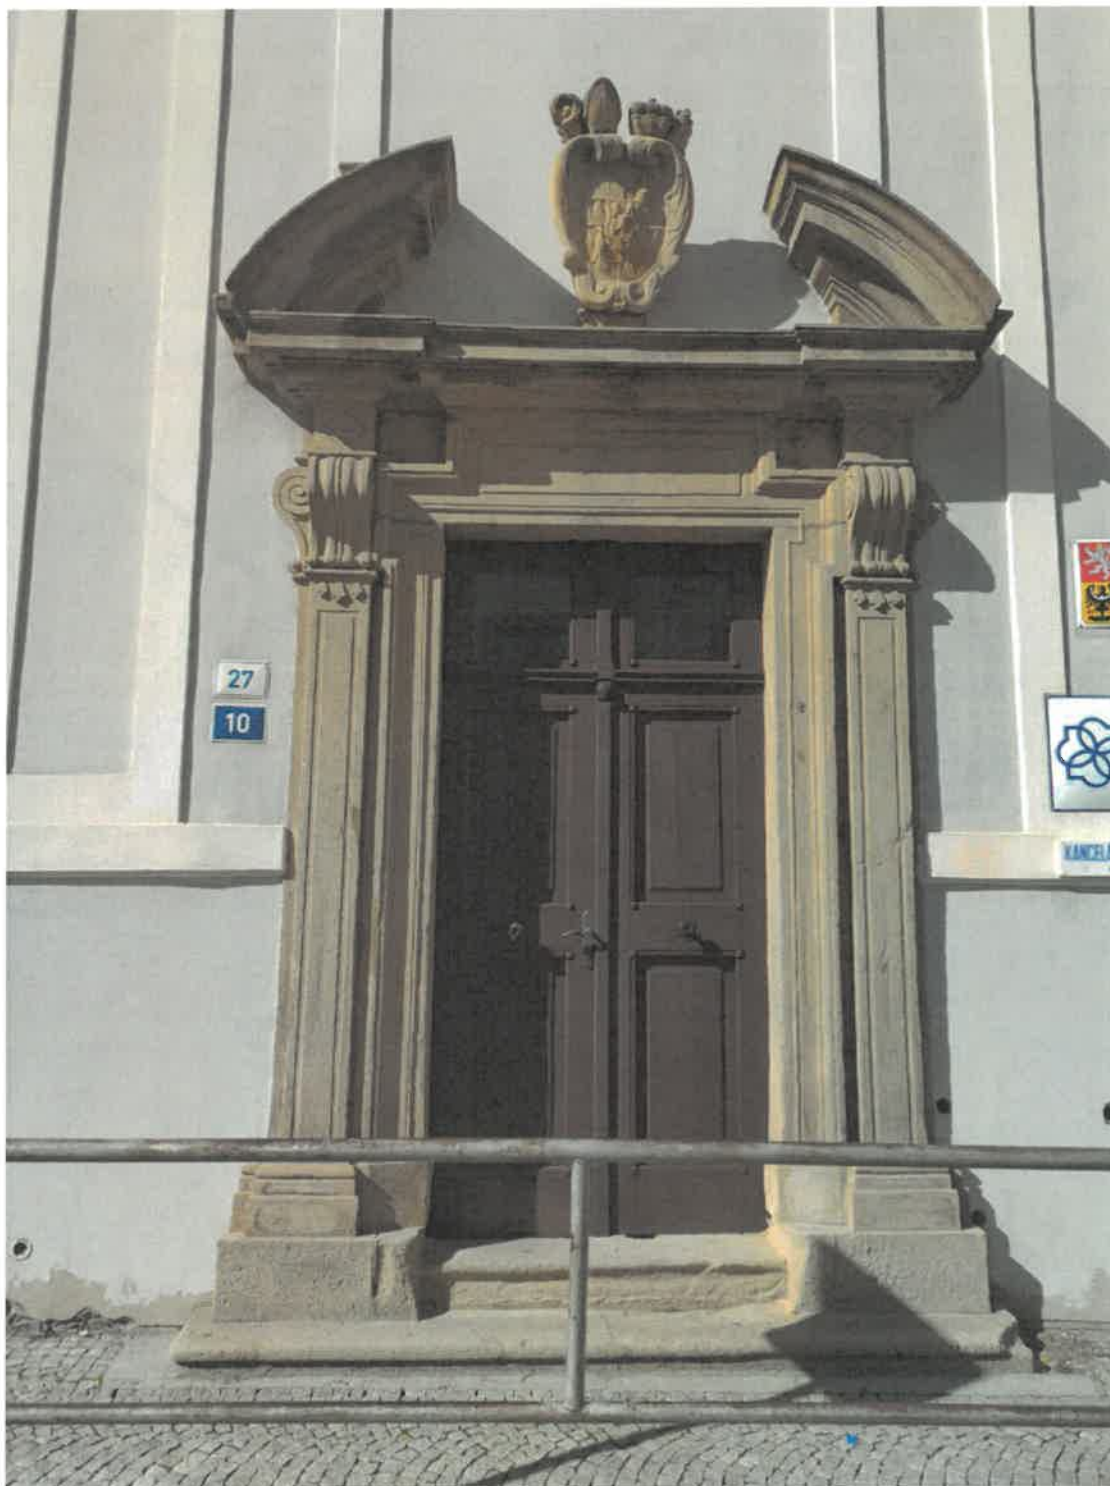
Pohled na vstupní portál

Restaurátorské práce na kamenném vstupním portále budovy

Lokální odsolení, sanace hloubkové a povrchové koroze pískovce, výměna dožilých částí, důkladné očištění povrchu, revize starších doplňků a plastických retuší, doplnění mechanických defektů a konzervace povrchu

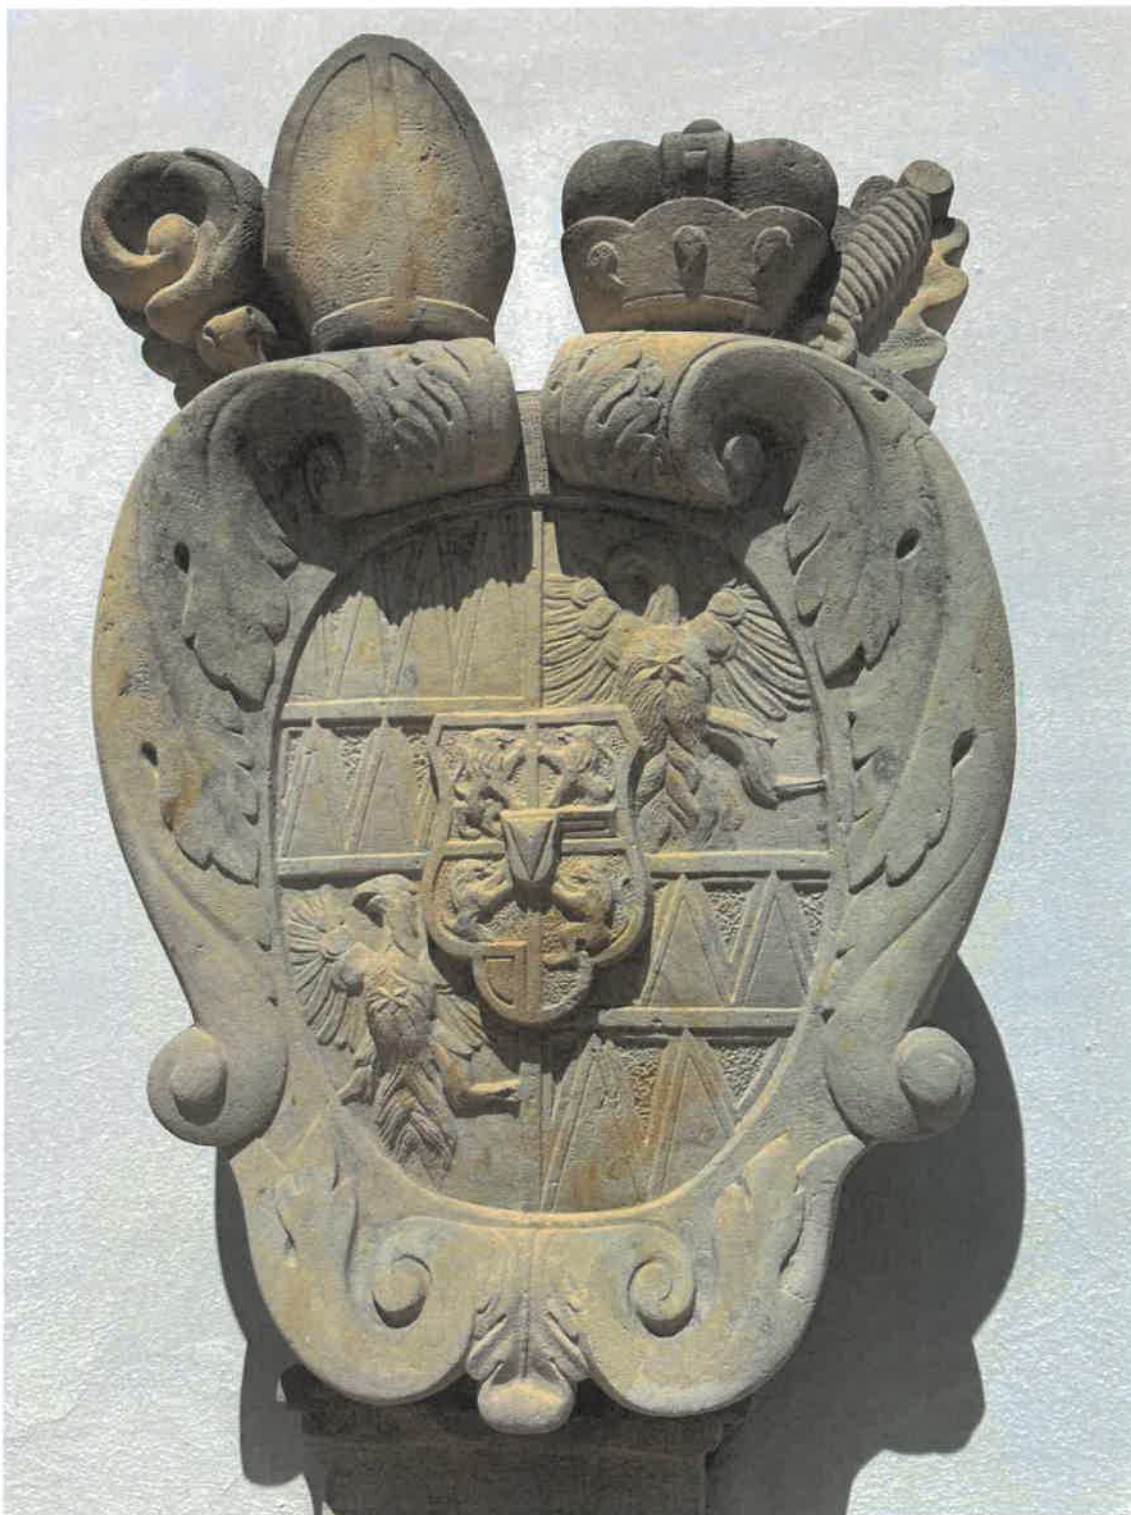
Detail kopie erbu biskupa Karla II. Lichtenštejna z Kastelkornu – kopie provedena z
hořického pískovce

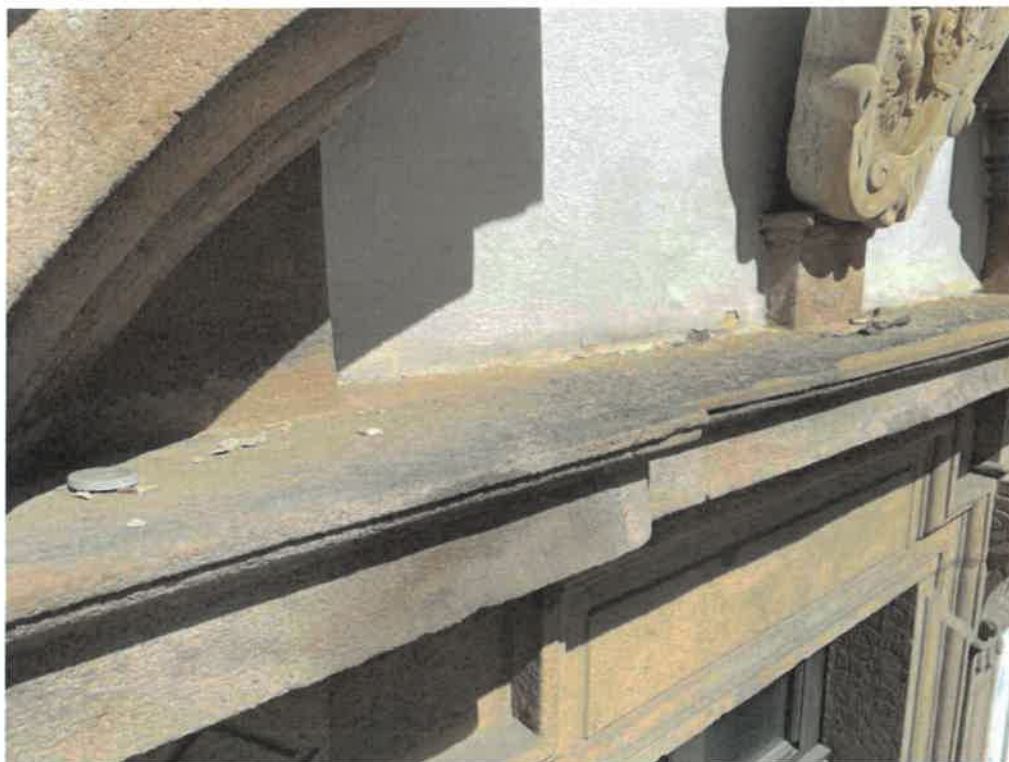
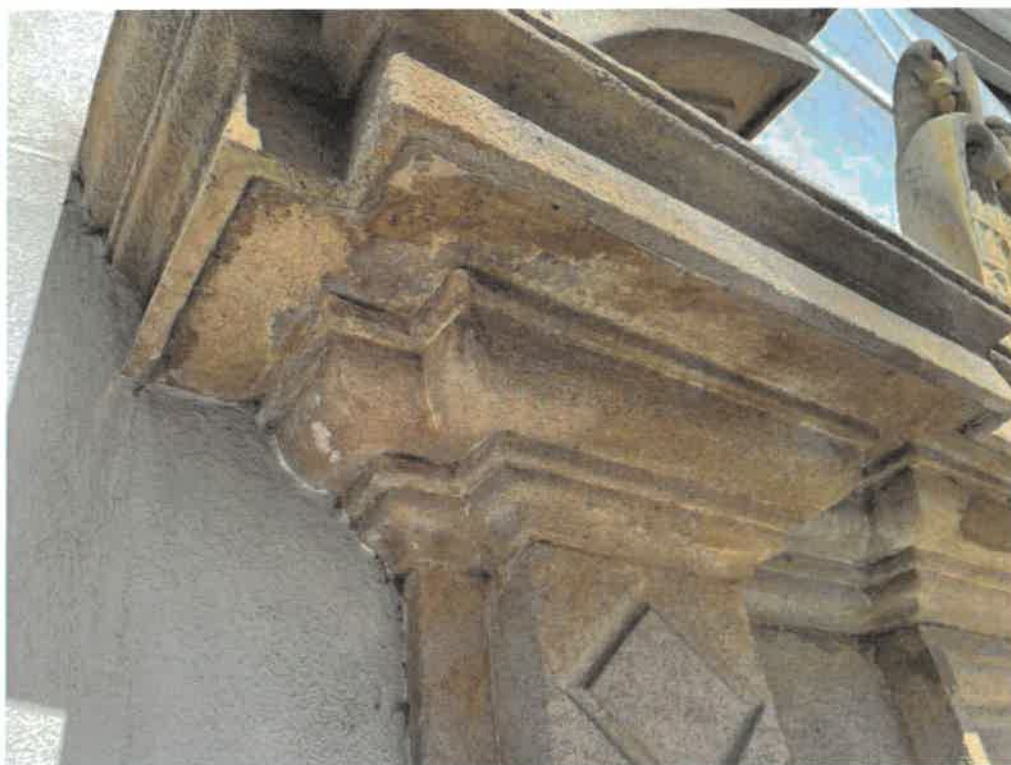
Detail pohledu římsy frontonu – lokální koroze ploch pohledu zapříčiněná kondenzací vody a tvorbou krust

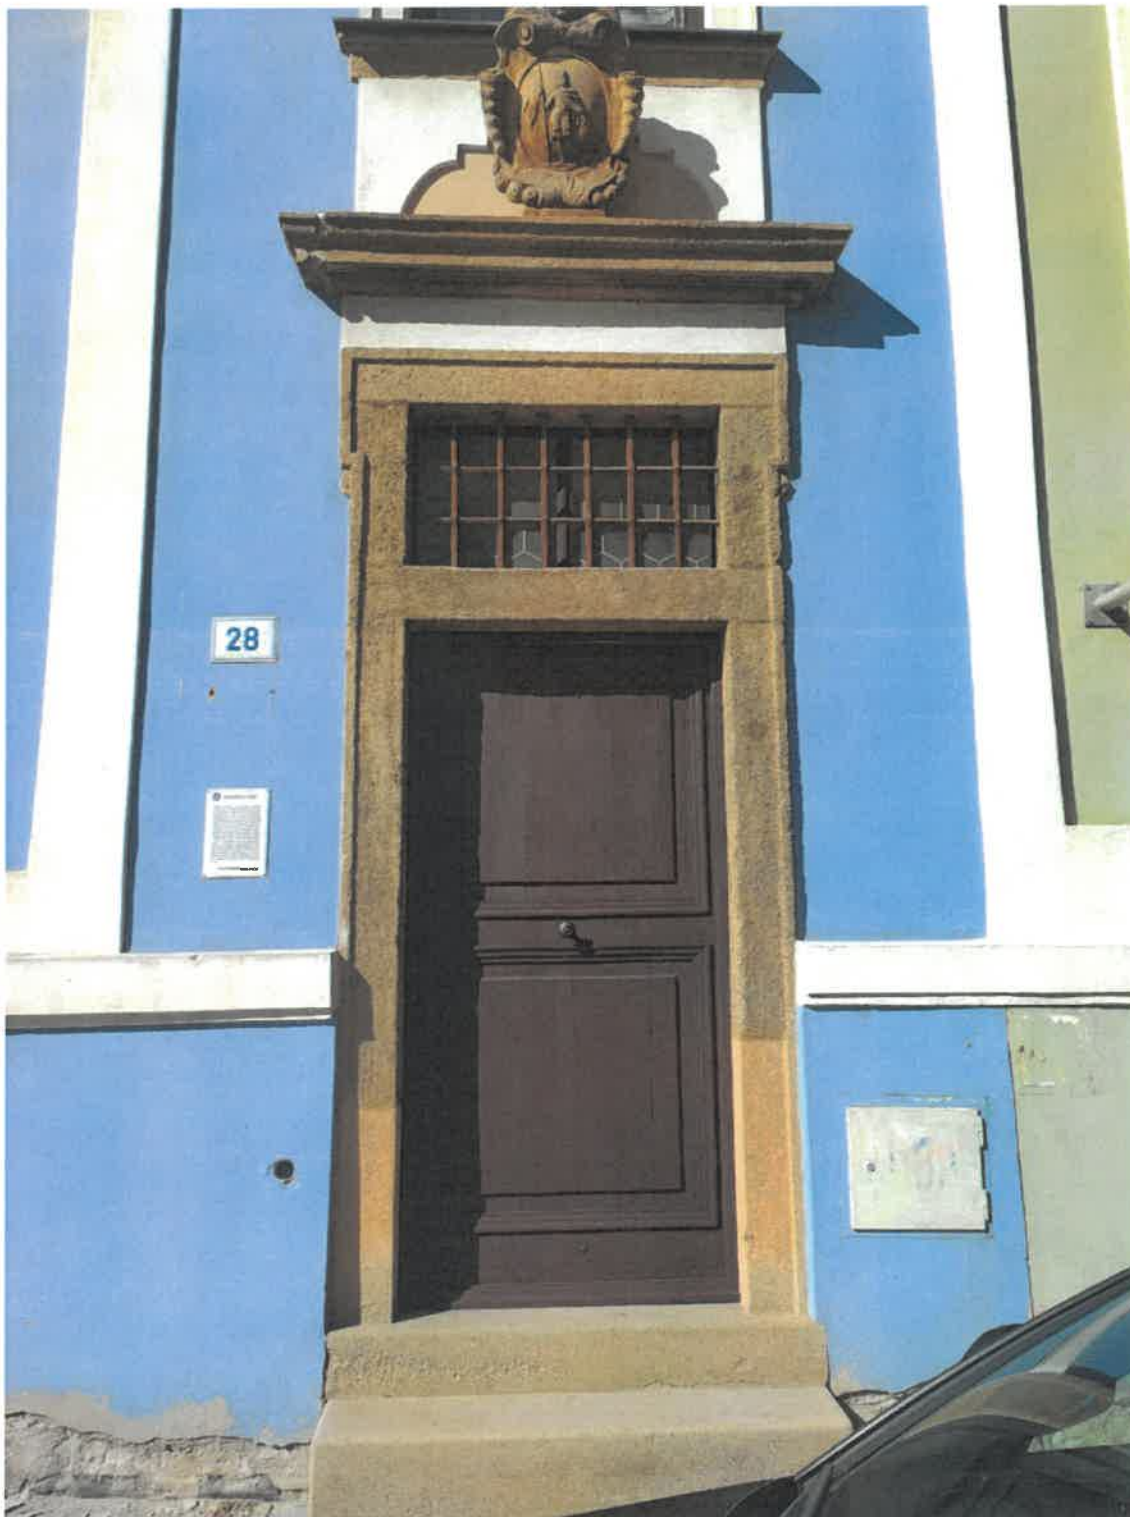
Vstupní portál kanovnické rezidence – celkový pohled

Restaurátorské práce na kamenném vstupním portále budovy

Standardní procesy restaurování kamene - důkladné očištění povrchu, revize starších doplňků a plastických retuší, doplnění mechanických defektů a konzervace povrchu

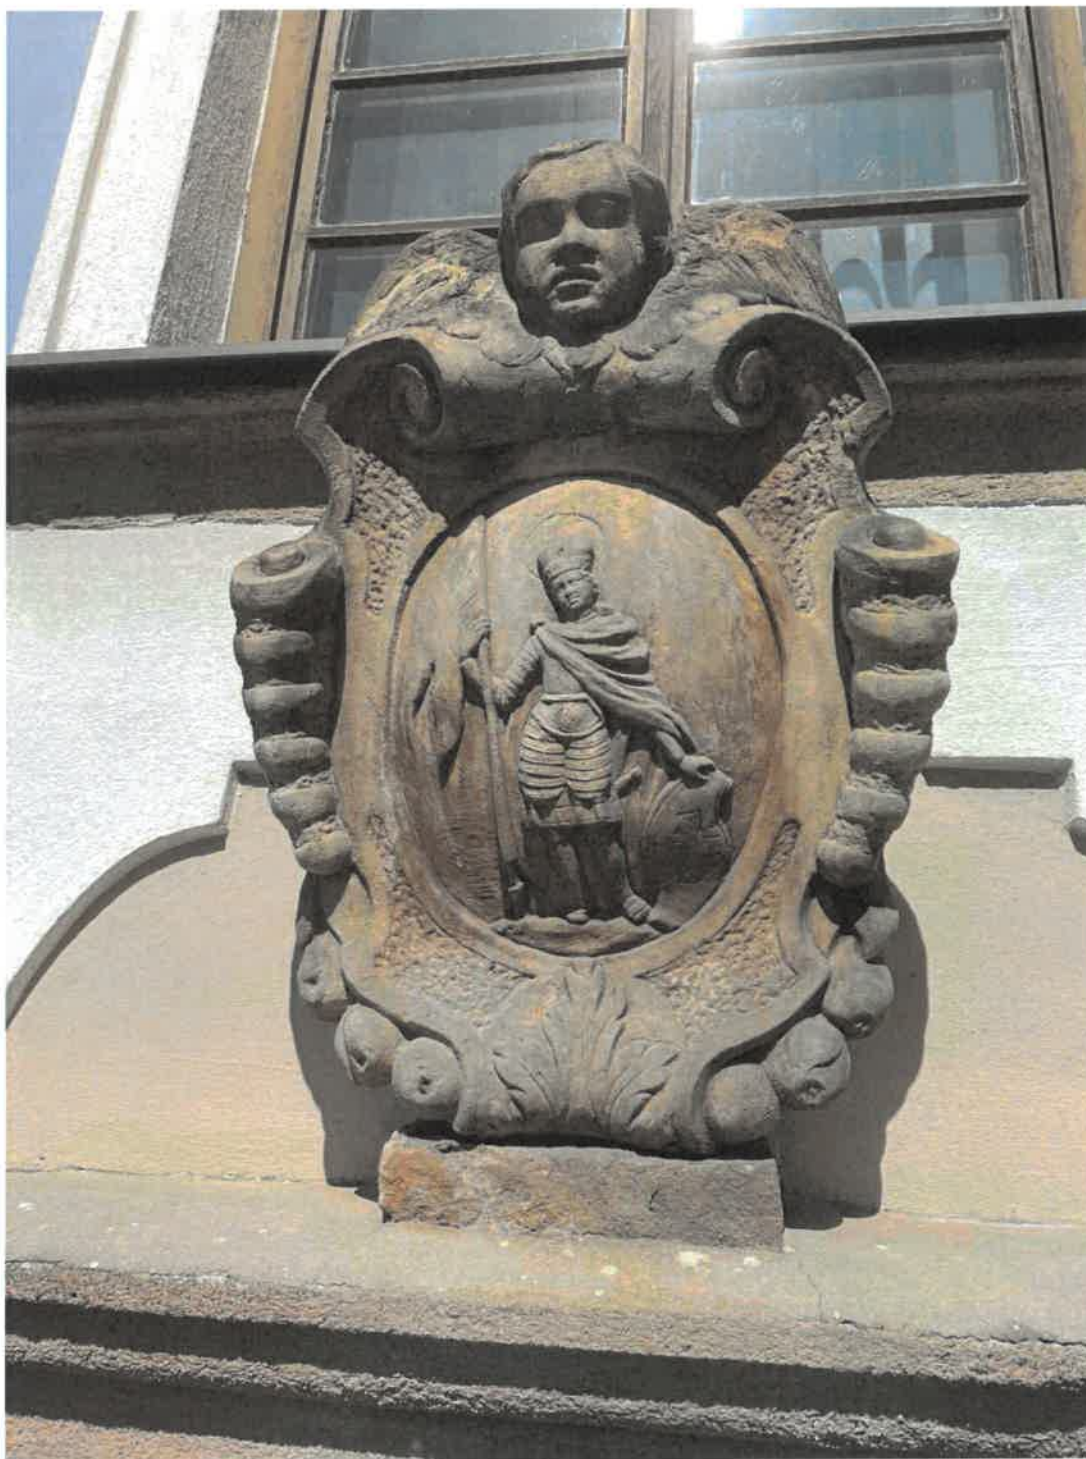
Detail erbu kapituly u sv. Mořice – originál erbu z miletínského pískovce

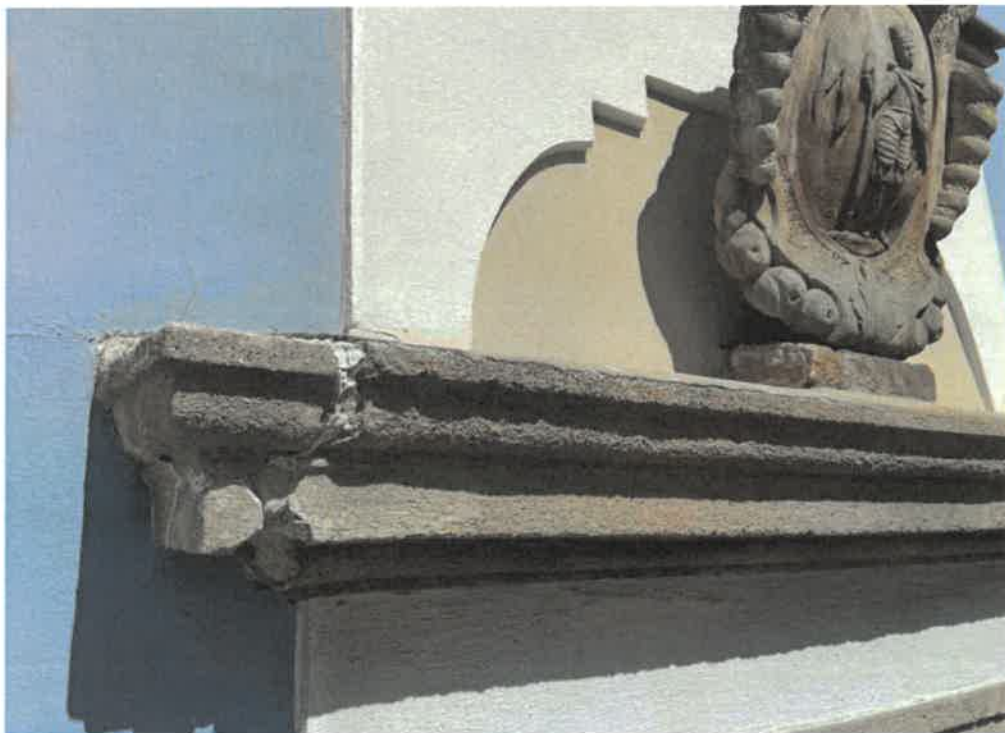
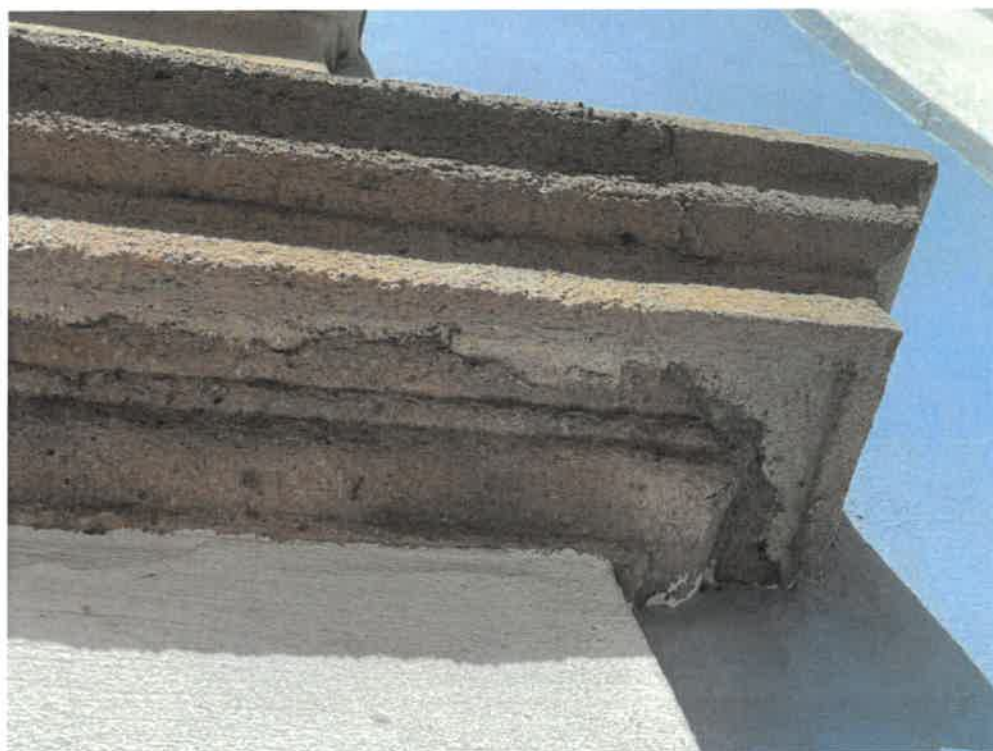
Detail pohledu přímé římsy portálu s viditelnou povrchovou korozí a krustou

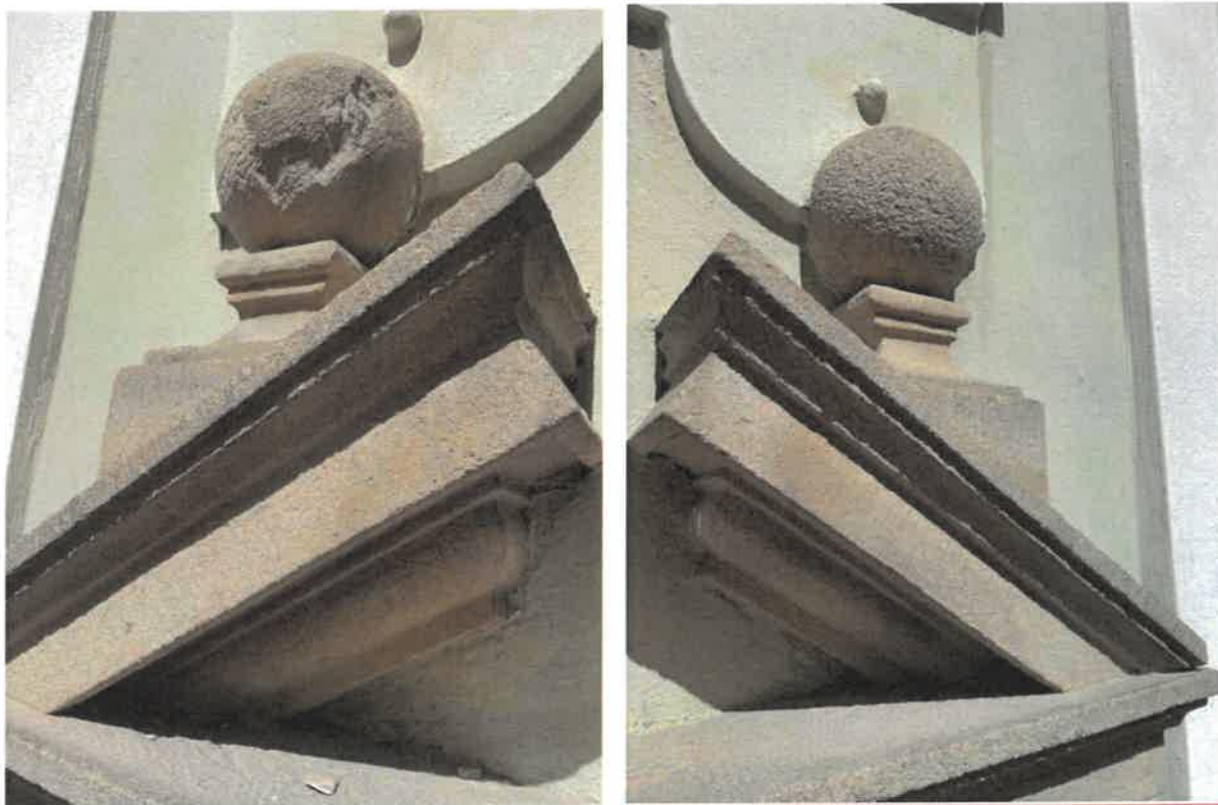
Detail levého a pravého křídla frontonu s dekorativní koulí

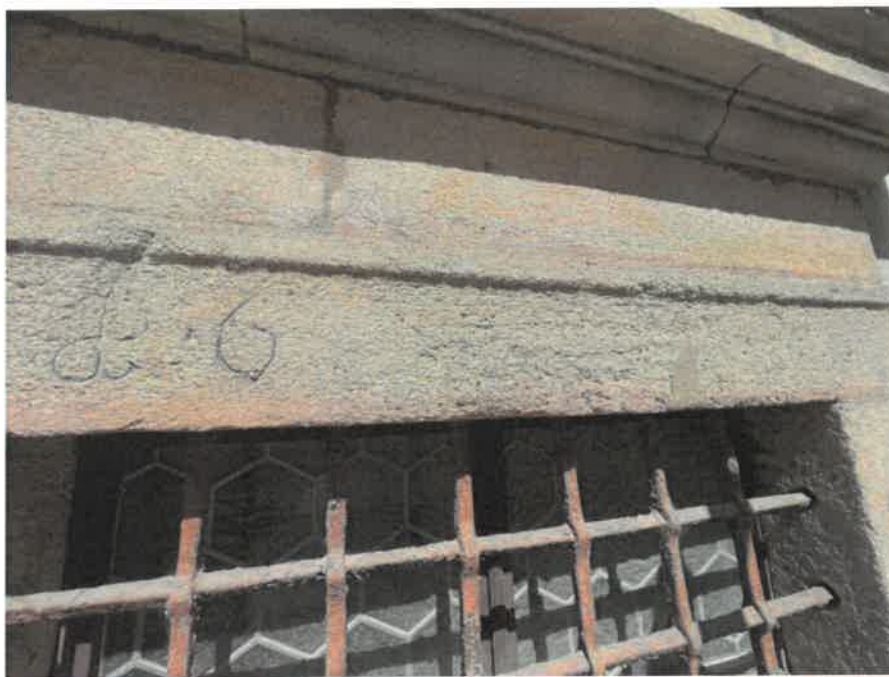
Detaily datace „1698“ na překladu nadsvětlíku portálu

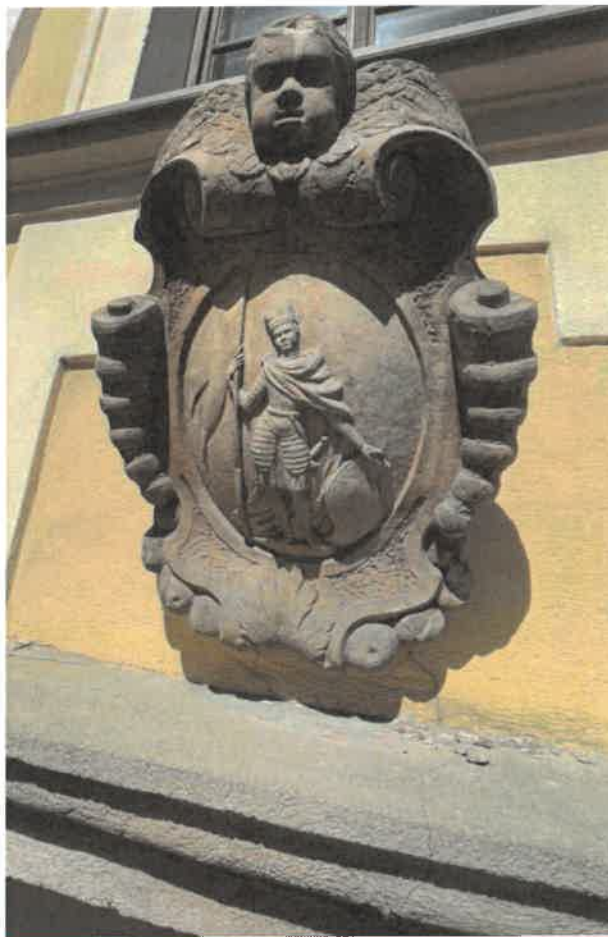
Detail erbu kapituly u sv. Mořice – originál z maletínského pískovce

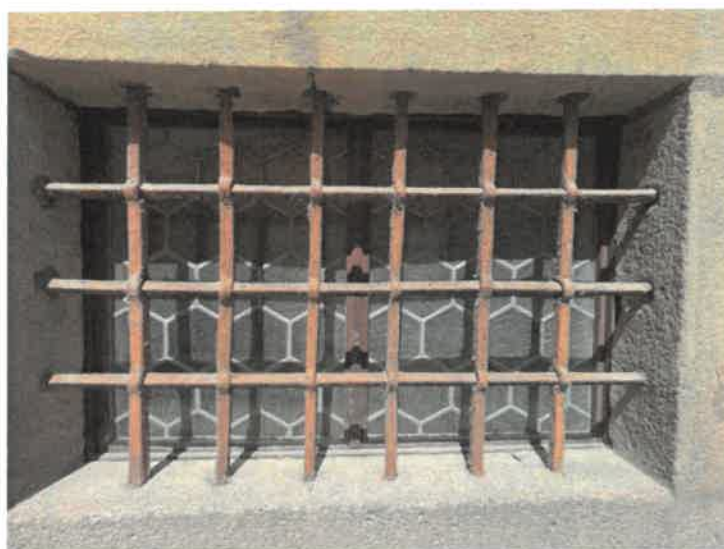
Detail kované mříže ve výplni nadsvětlíku – celoplošně dochován krakelovaný hnědý nátěr

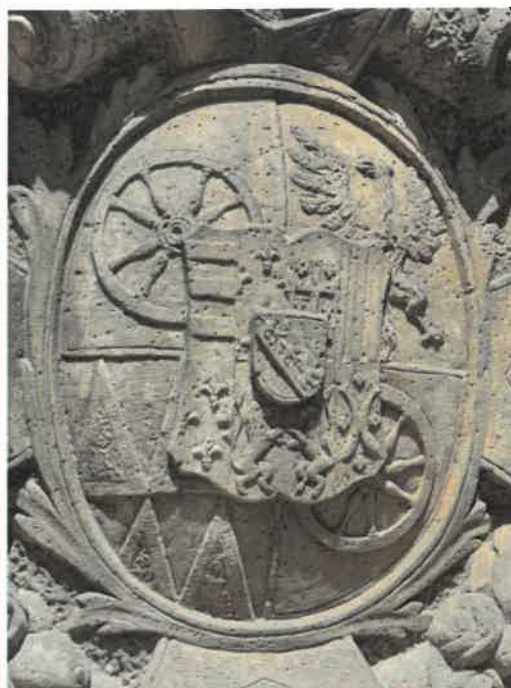
Detail kartuše s erbem biskupa Karla III. Josefa Lotrinského – originál z maletínského pískovce

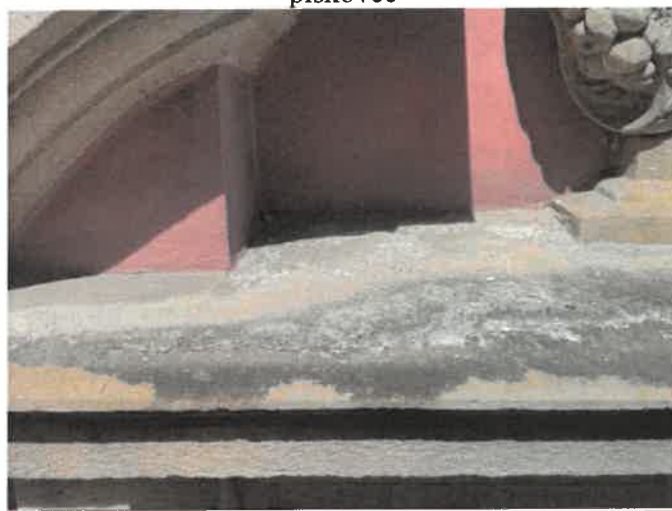
Detail přímé římsy frontonu portálu – biologické napadení spadových ploch

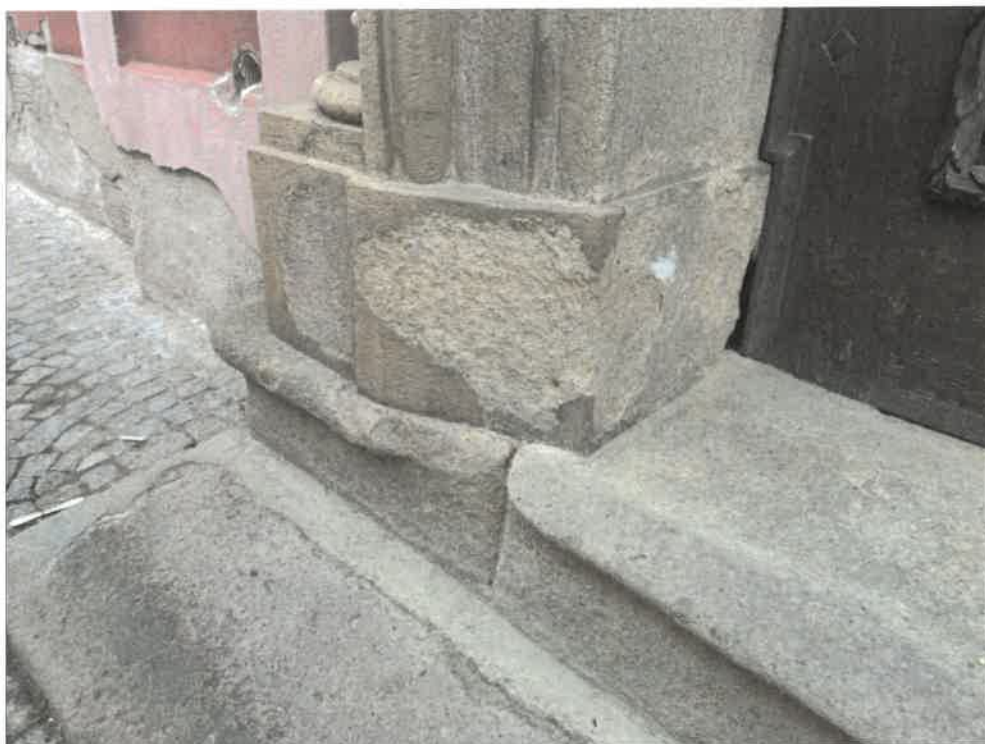
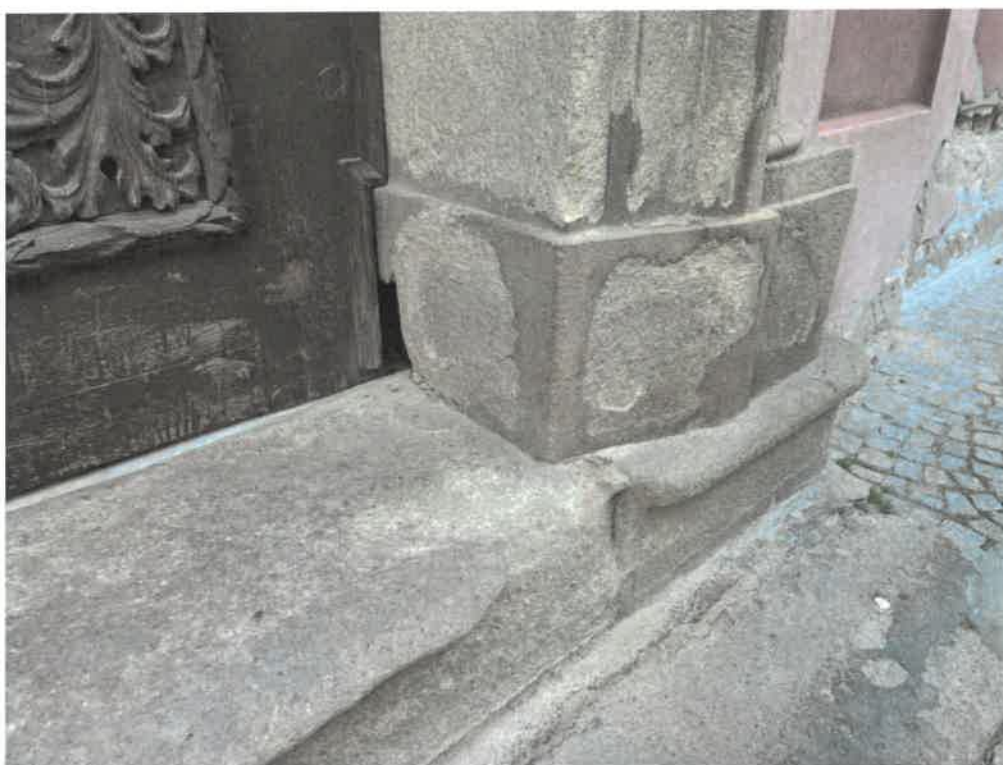
Detaily soklových částí ostění – četné vysprávkky a mechanické defekty způsobené zasolením a běžným provozem

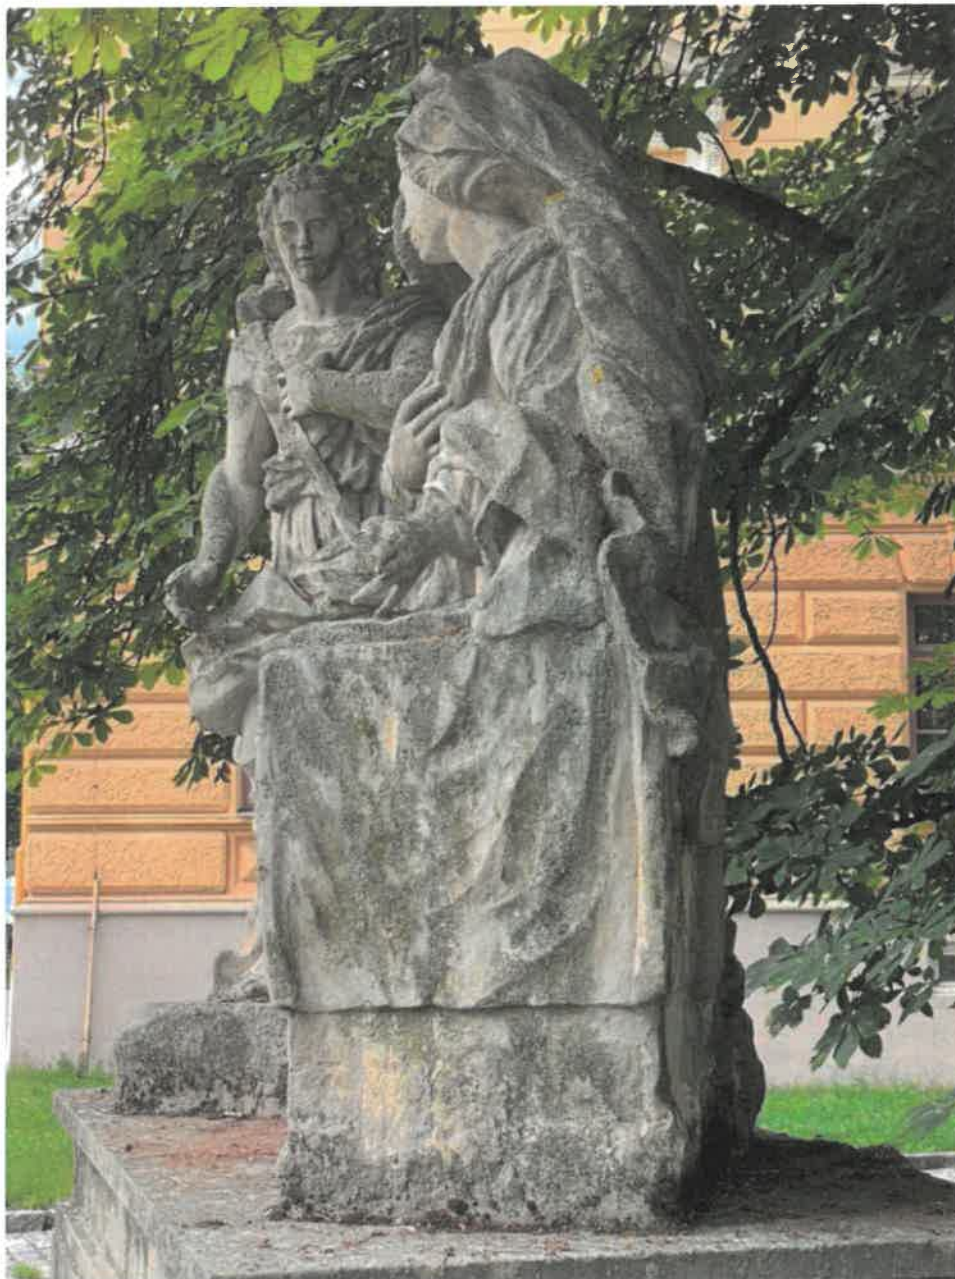
Sousoší stojí na druhotně vytvořeném soklu s rozměrným erbem, dílo je tvořené dvěma sochami, sedící Pannou Marií a stojícím archandělem Gabrielem.

- očištění od prachových depozitů (regulovaná vodní pára),
- předzpevnění organokřemičitým prostředkem,
- dočištění mikropískováním v kombinaci s užitím čistících past,
- vyjmutí zkorodované armatury a její nahrazení z nekorodující oceli,
- injektáž prasklin a trhlin v kameni,
- nahrazení uvolněných a dožilých mladších doplňků minerálním
- lokální odsolení spodních partií zábaly destilované vody v nosiči
- demontáž zaklopeného mramorového stupně, revize základu a zpětné osazení;
- vyjmutí zkorodované a deformované svatozáře a její nahrazení novou – kopii stávající s pozlacením plátkovým zlatem; osazena bude do původních otvorů,
- odřezání mřížky niky na podstavci a přetření kovářskou černí,
- zlacení na kameni nebude obnovováno, navrženo je pouze lokální doplnění na korpusu ukřížovaného Krista větrovým plátkovým zlatem;
- lokální hydrofobizace

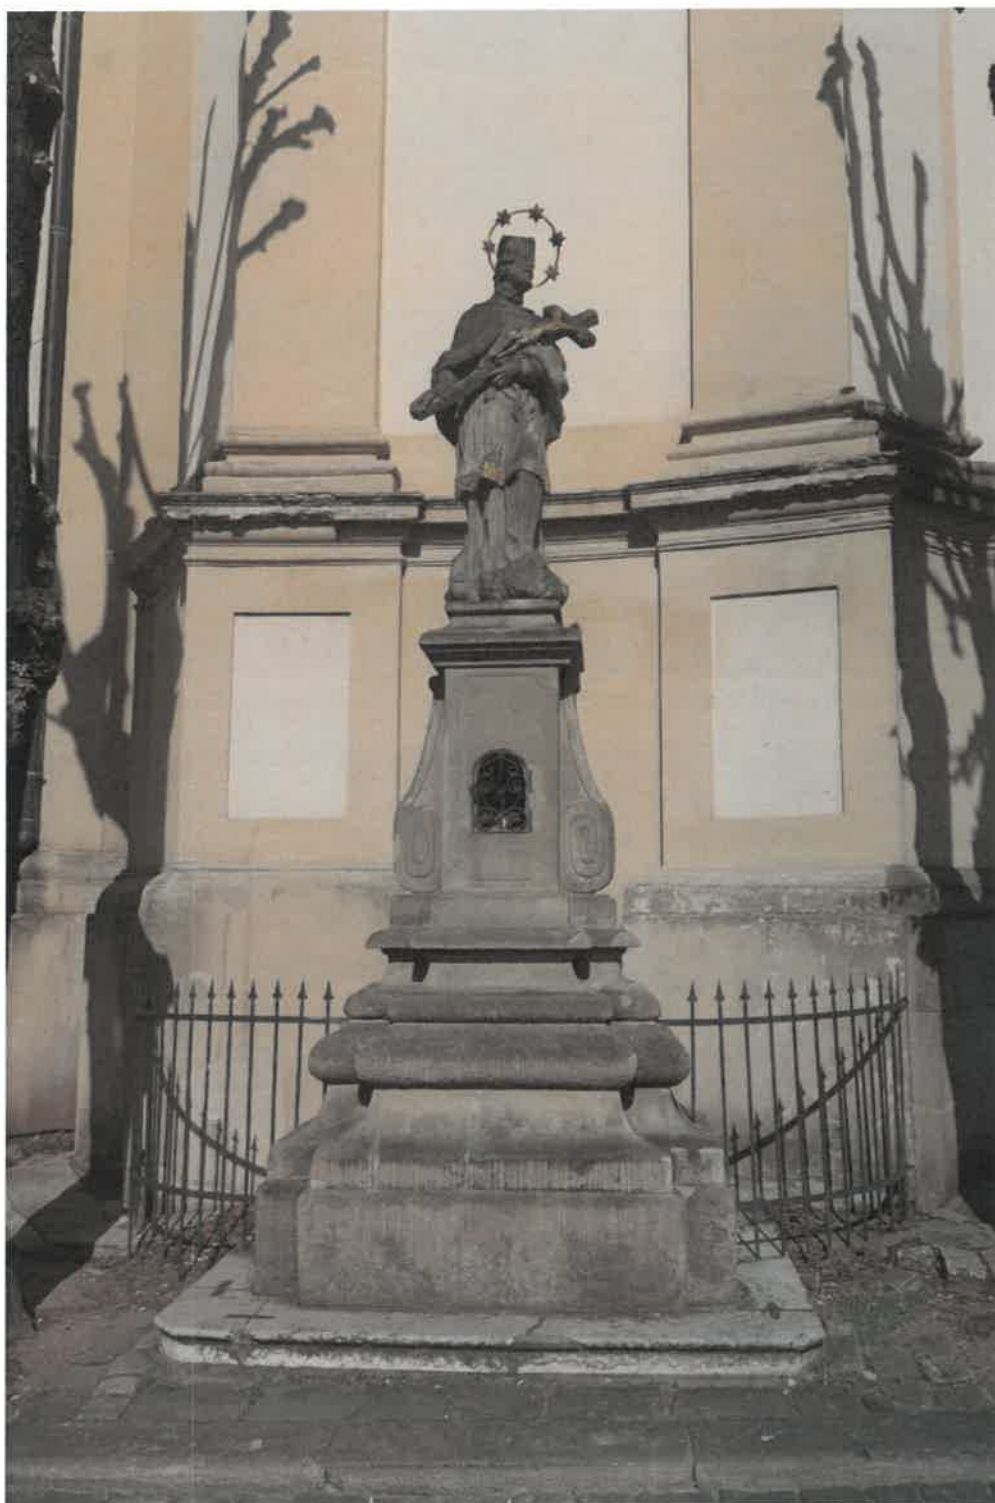
Stav před restaurováním – celkový pohled umístění

- očištění (regulovaná vodní pára)
- předzpevnění
- dočištění
- sejmutí druhotné modelace a uvolněných doplňků, spárování
- vyjmutí zkorodované armatury a její nahrazení z nekorodující oceli
- injektáž prasklin a trhlin
- zpevnění
- plastická retuš (minerální tmel)
- dokumentace nápisu na kartuši, ev. reverzibilní doplnění textu, zaformování a odlití do sádry pro zhotovení výdusku, popř. sekané kopie s umístěním originálu kartuše v interiéru
- hydrofobizace na vodorovných partiích

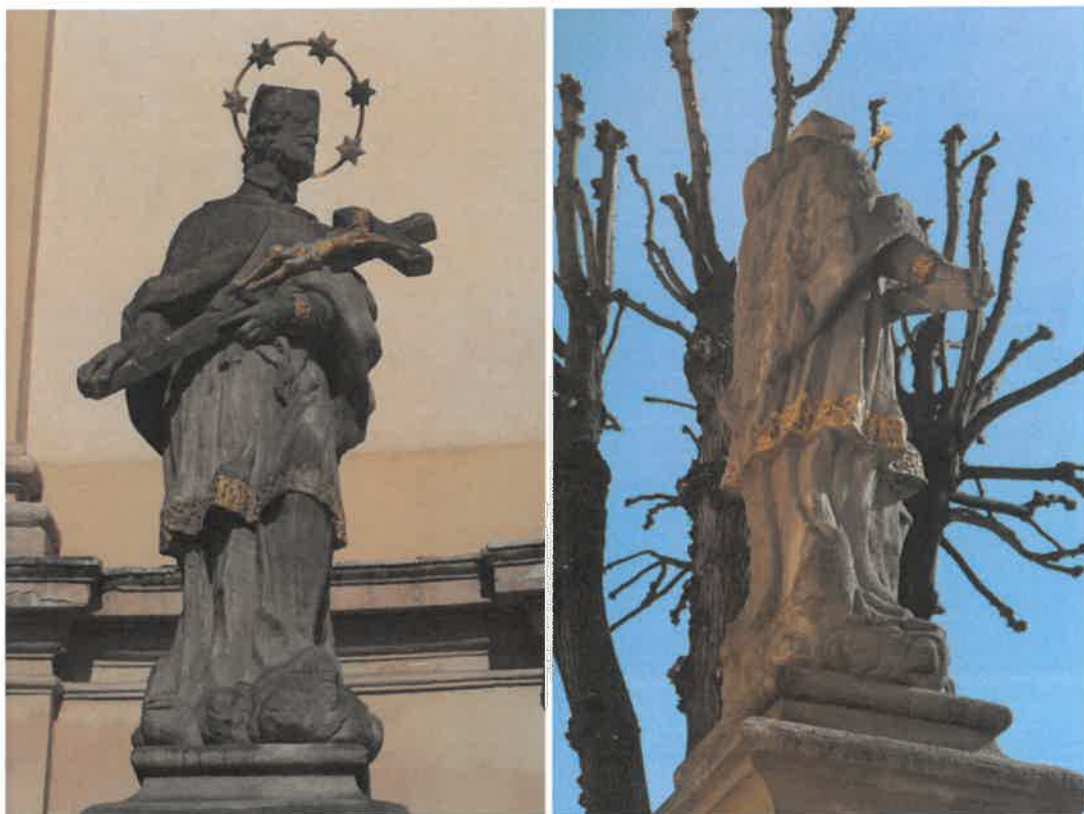
Stav před restaurováním – socha sv. Jana Nepomuckého, přední a zadní pohled –
zbytky sekundárního zlacení, druhotné doplňky

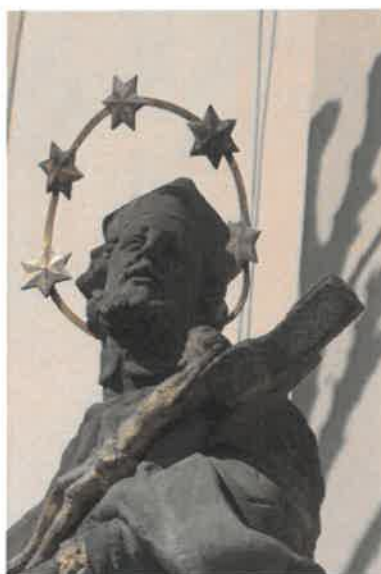
Stav před restaurováním – socha sv. Jana Nepomuckého, detail hlavy
a zdeformované svatozáře

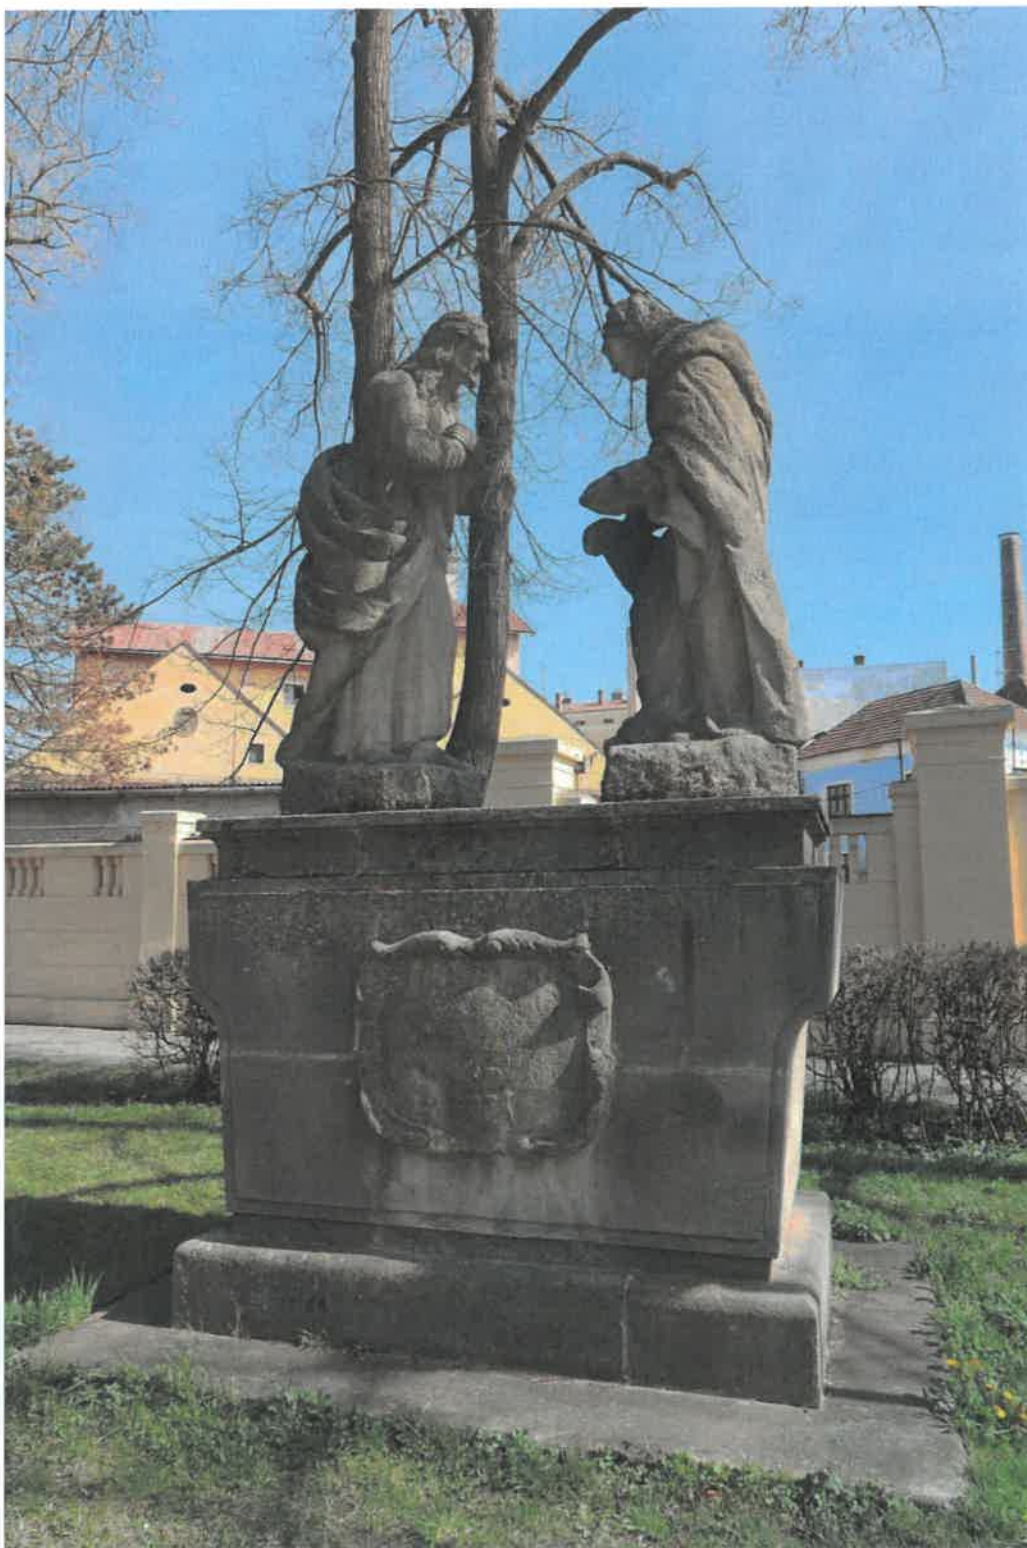
Stav přede restaurováním – celkový pohled

- podrobná dokumentace po postavení lešení
- očištění kamene od prachových depozitů a sjednocujícího barevného nátěru, následně lokální dočištění mikroabrazivním pískováním s korundem o frakci 220
- revize skutečného stavu doplňků a originálního kamene
- biocidní ošetření
- konsolidace organokřemičitými prostředky
- injektáž
- plastická retuš
- barevná retuš, barevná retuš pozůstatků vytažení písma dle stávající viditelné dochované barevnosti
- lokální hydrofobizace

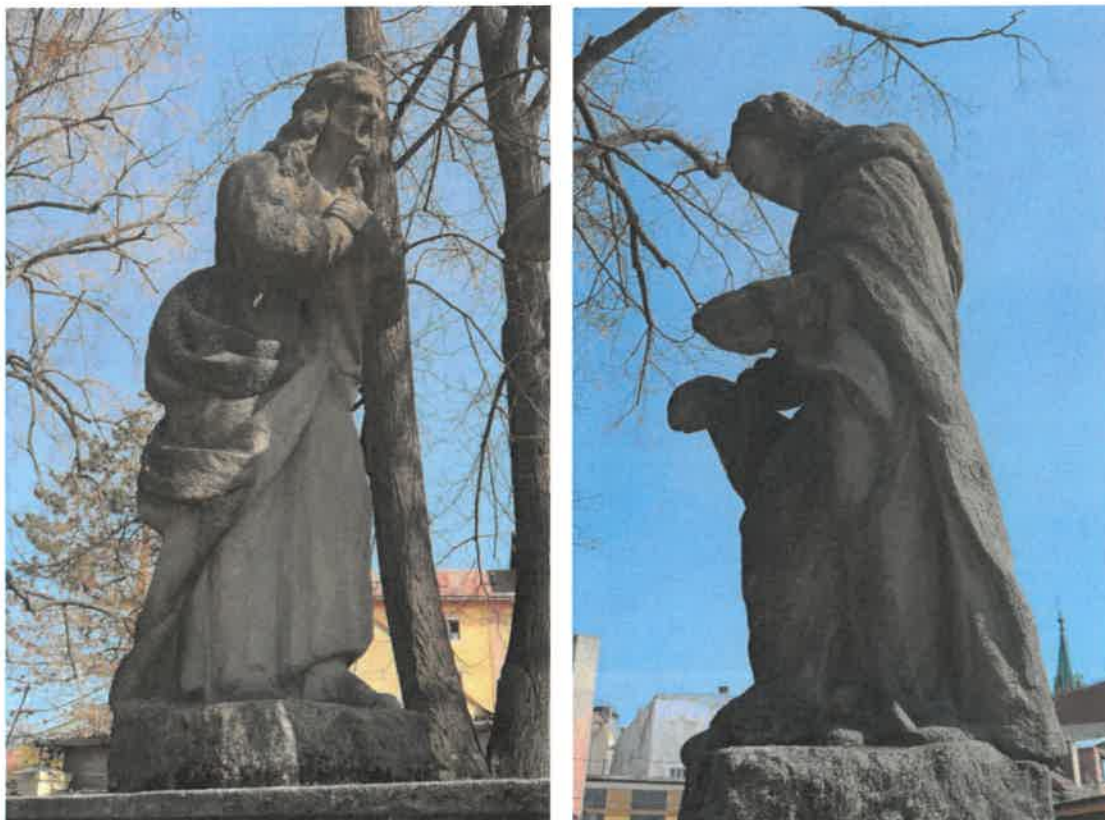
Stav přede restaurováním – postava Krista a Panny Marie

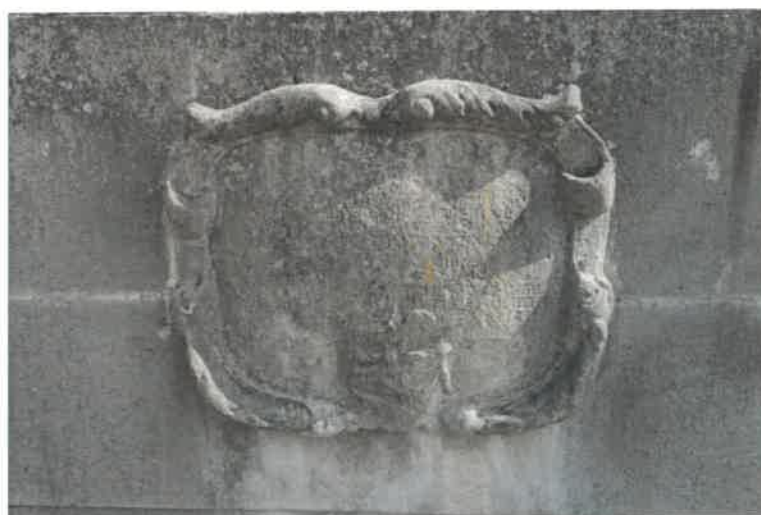
Stav přede restaurováním kartuše
