Anketní dotazník

**k Programu regenerace městských památkových rezervací
(MPR) a městských památkových zón (MPZ) ČR dle usnesení
vlády č. 209/92 na rok 2023**

Obec: **Kroměříž**

Název programu: Program regenerace Městské památkové rezervace Kroměříž pro léta 2023-2027

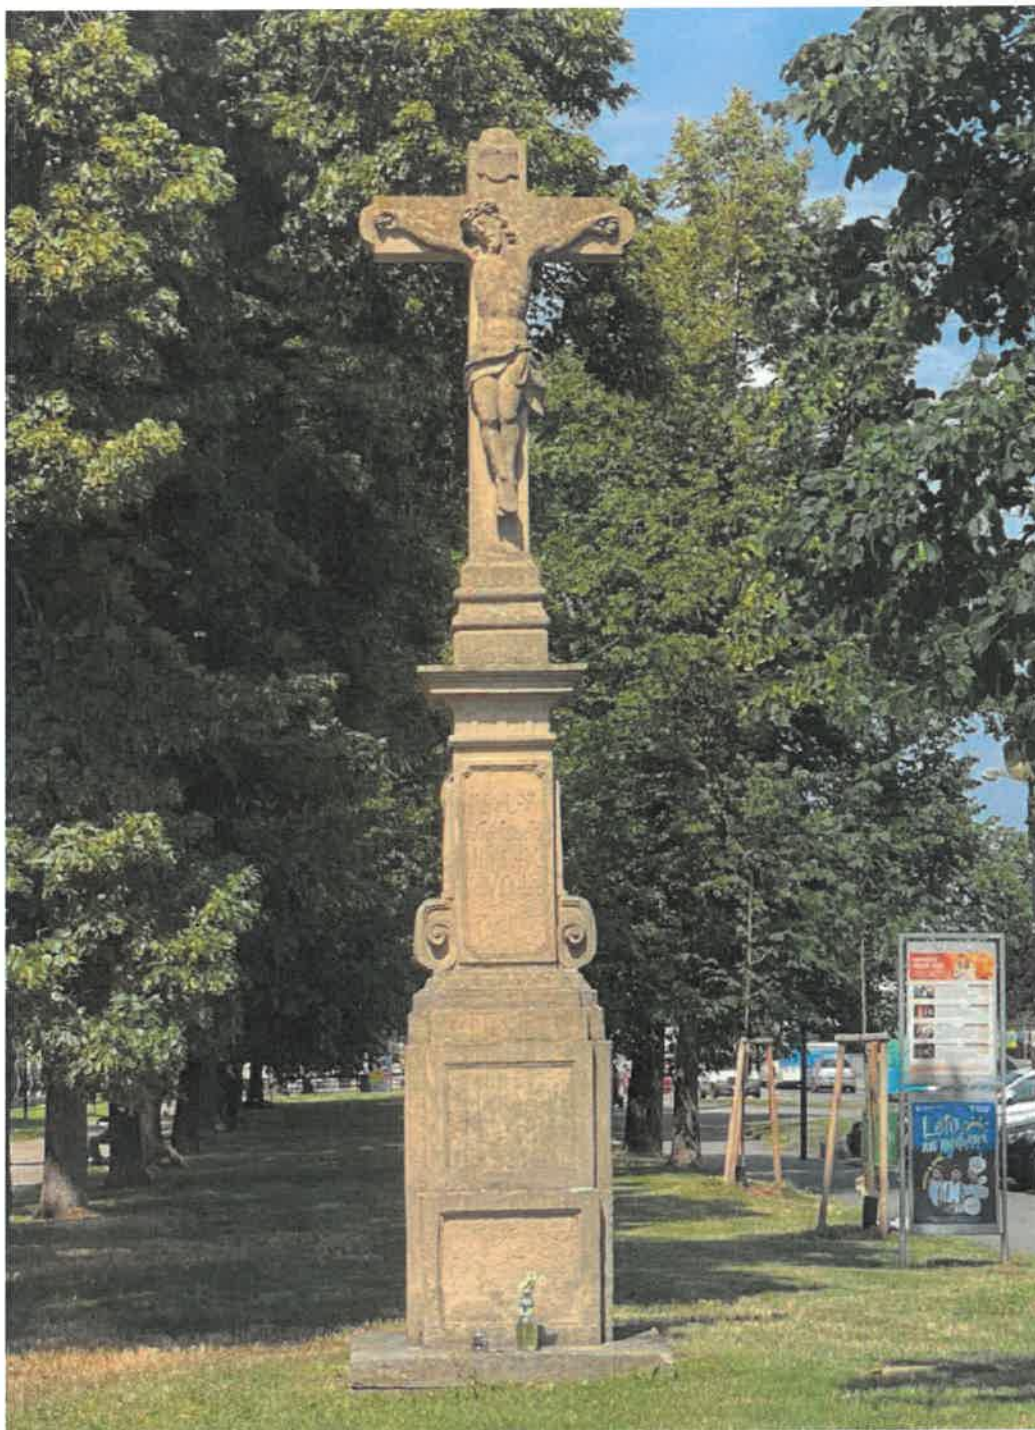
Celkový pohled, stav před restaurováním

- šetrné očištění (oplach), zafixování případných nalezených zbytků povrchových barevných úprav před dalším čištěním, předzpevnění
- injektáž roztokem akrylátové pryskyřice, velké trhliny budou nejprve zajištěny nerezovými čepy, čištění povrchu kamene, revize kotvících prvků, lepení

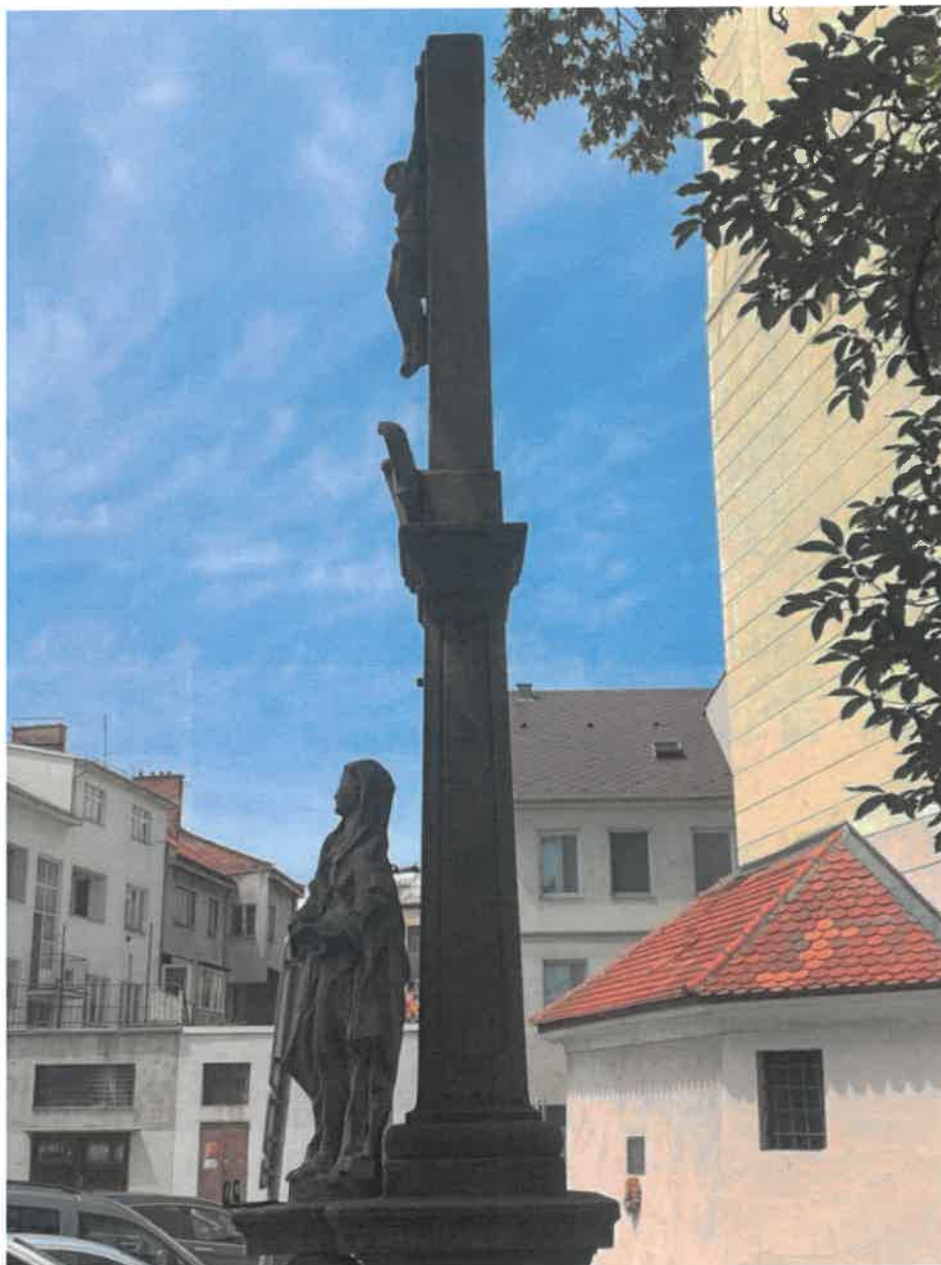
Celkový pohled, stav před restaurováním

Kříž je umístěn na jednoduše profilovaném sloupu, ozdoběném uprostřed pásem se stylizovanými střípaci. U paty křicifixu je umístěná profilovaná kartuše bez nápisu. Kříž je jednoduchý, latinský s korpusem

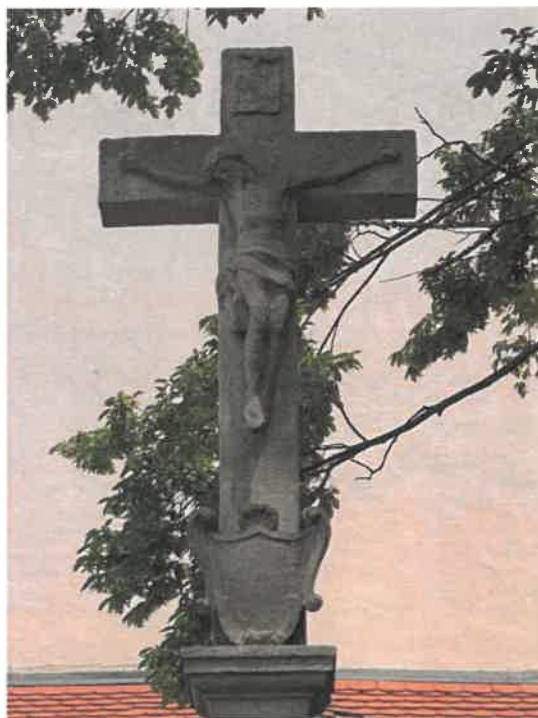
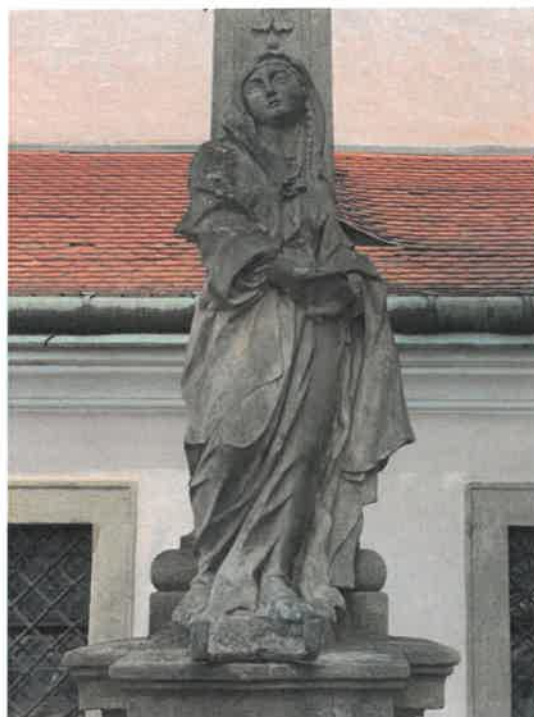
U paty kříže je umístěná socha Panny Marie, stojící v mírném kontrapostu s nakročnou levou nohou, lomící rukama, s bohatě řasenou draperií.

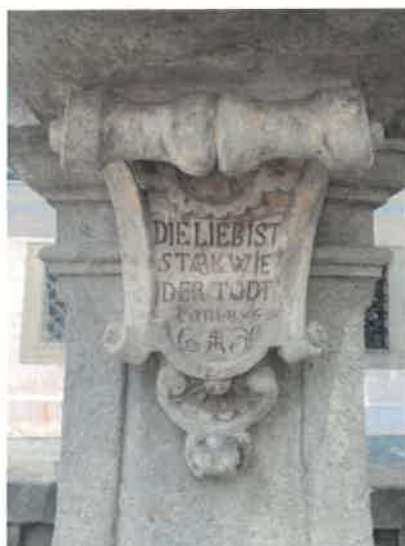
Kartuše: dožilé tmely, lokální znečištění

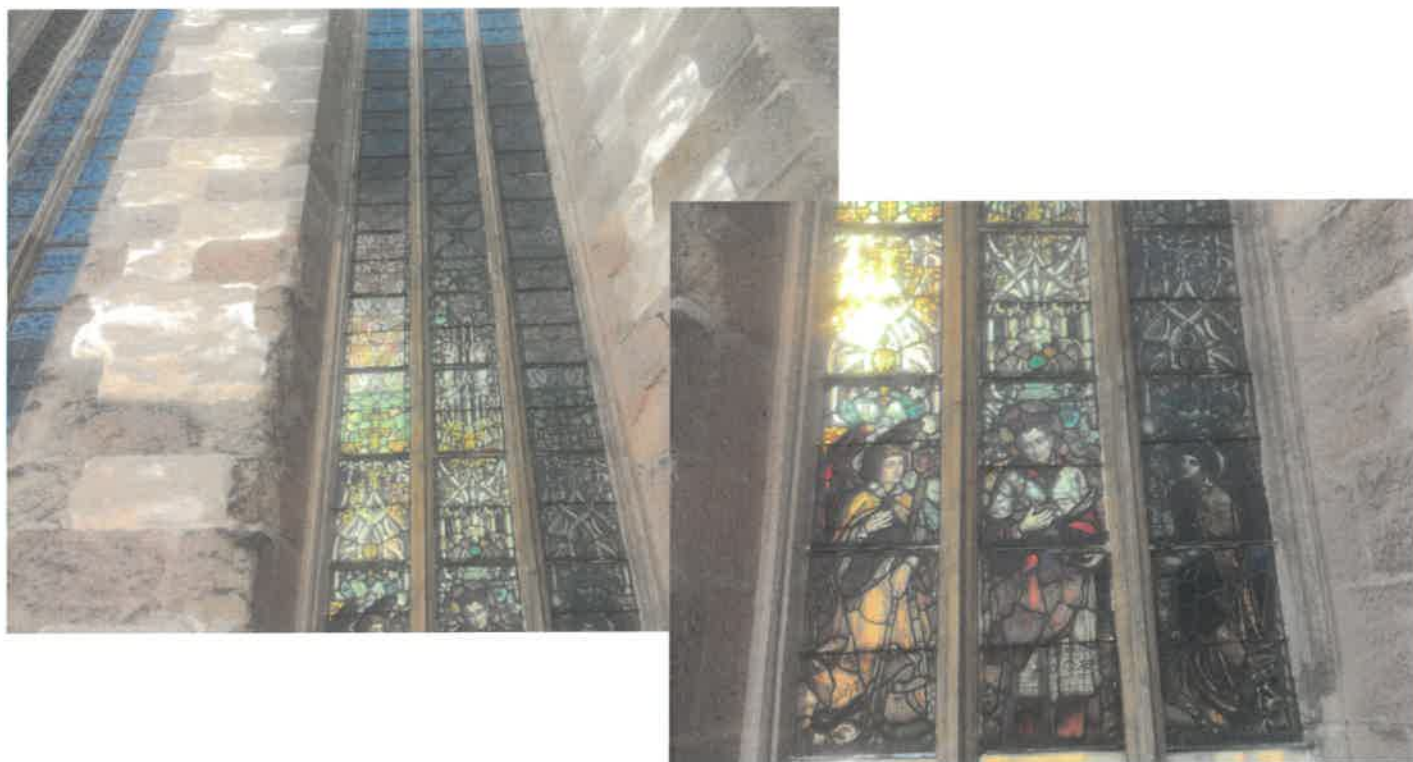
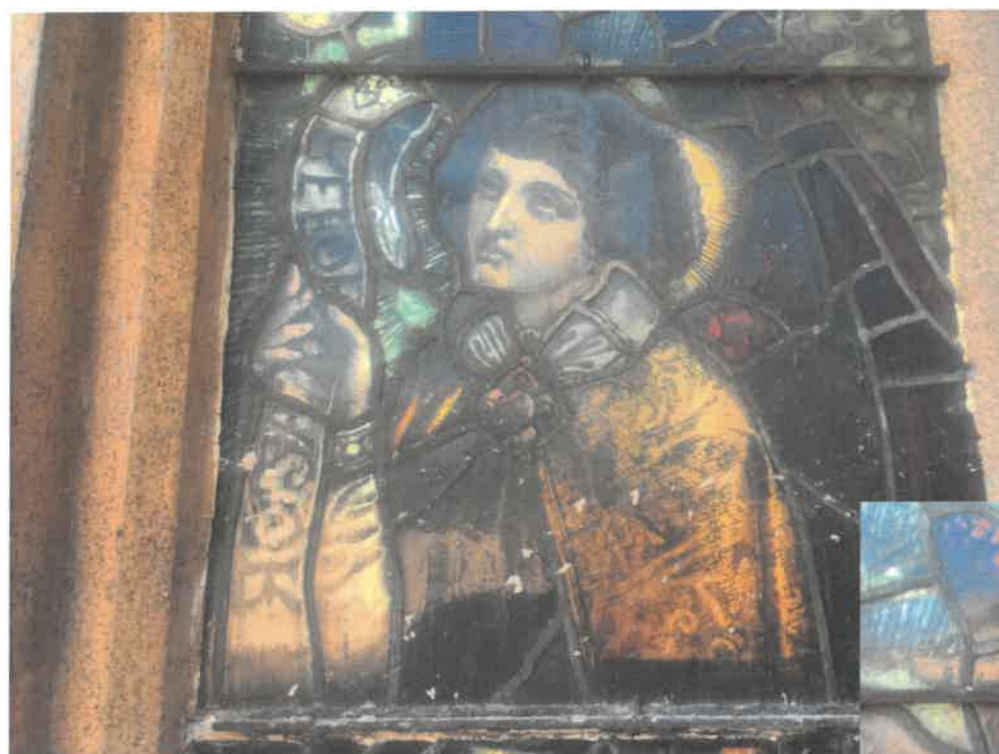
**Detaily stávajícího
stavu vitrážového
okna č. 2**

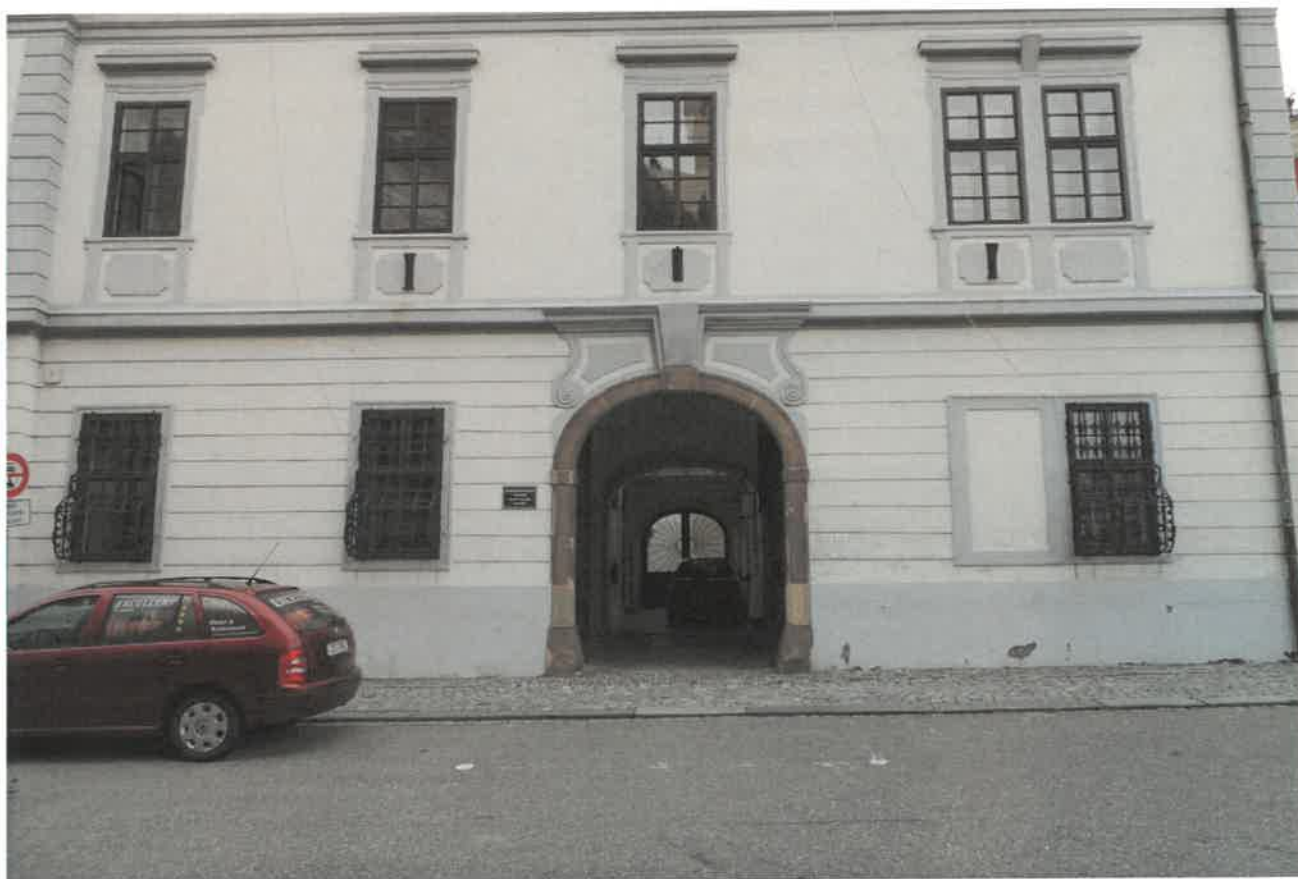
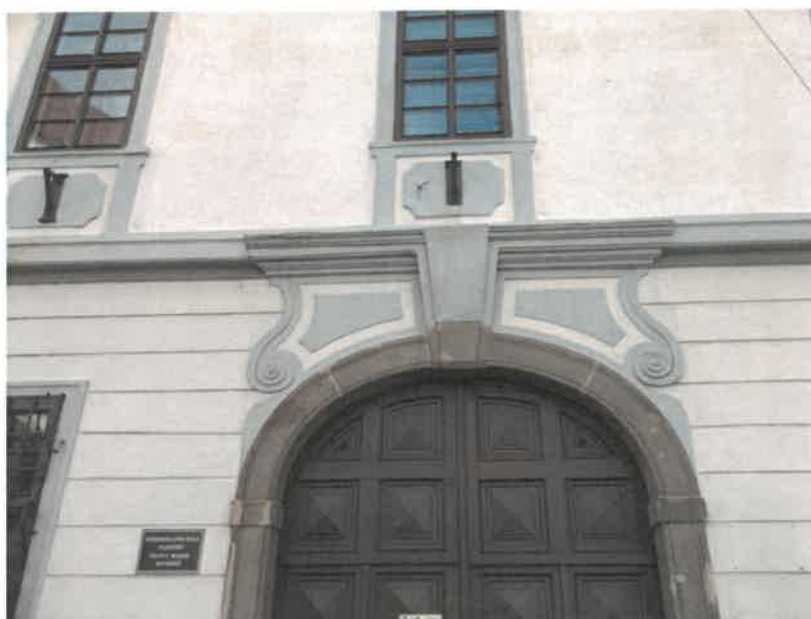
**Současný stav fasády farního úřadu Římskokatolické farnosti Panny Marie Kroměříž,
č.p. 150 a č.p. 165, k.ú. Kroměříž – uliční fasáda**

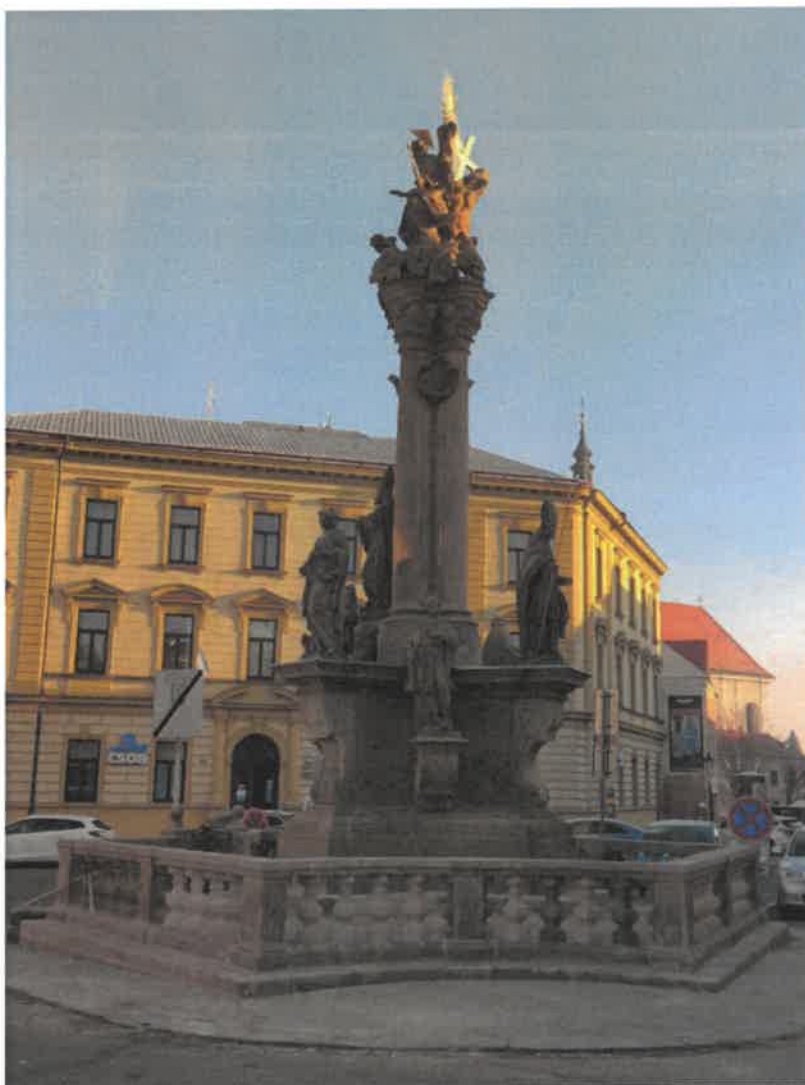
Po provedených restaurátorských pracích v roce 2021 se Sloup se sousoším Nejsvětější Trojice na Riegrově náměstí je dominantním prvkem historického centra městské památkové rezervace v Kroměříži.

Restaurátorského zásahu se dočkaly sochy světců Boha Otce a Ježíše Krista, svatých Wolfganga, Anny, Rozálie, Eligia, Šebestiána, Karla Boromejského, Františka Xaverského a sochy tří andělů na římsách. Zrestaurovány byly tři kartuše s nápisy pod složenou hlavicí a okřídlené hlavičky andělů na hlavicí sloupu a na korunní římse pod sochami Ježíše Krista a Boha Otce.

Došlo ke změnám charakteru čištění sochařské výzdoby a architektonických částí sloupu, k revizi a následné výměně kotvicí armatury jednotlivých prvků, popřípadě k výměně částečné. Koroze kotvicího systému způsobovala trhliny v kameni, které vedly k oslabení statiky. V rámci demontáže restaurátoři zjistili ve většině soch absenci vnitřního kotvicího systému, proto po konzultaci se statikem byly jednotlivé sochy při zpětné montáži osazeny na nové nekorodující čepy.

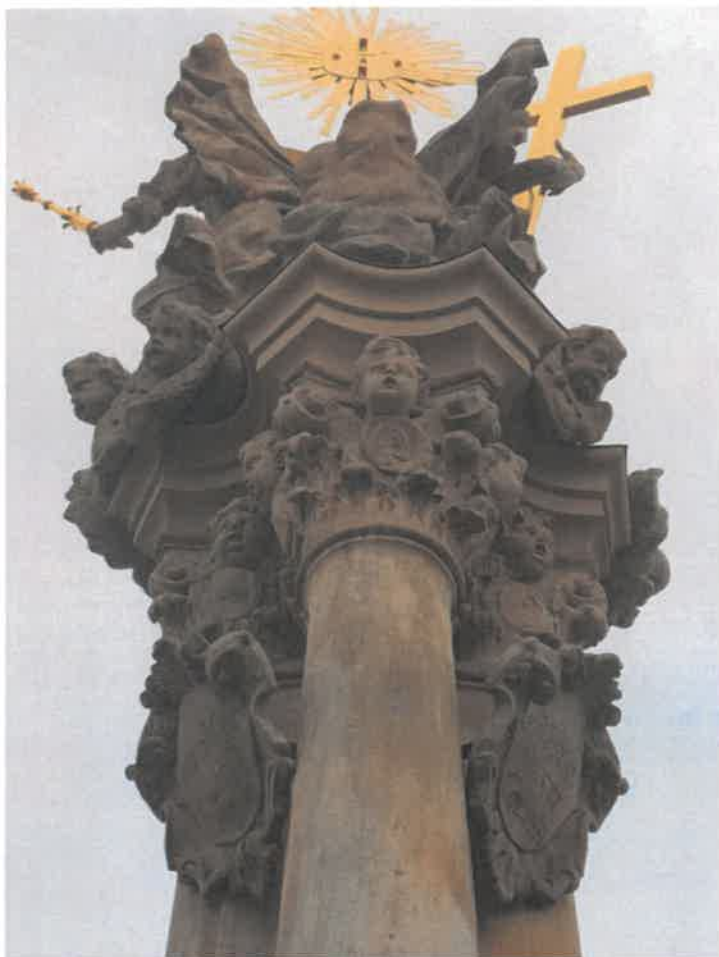
Detaily provedených restaurátorských prací

Opraveny byly také kovové zlacené prvky - kříž na pravé straně postavy Ježíše Krista a jeho svatozář, žezlo v ruce a trojúhelníková svatozář nad hlavou Boha Otce, holubice a svatozář Ducha Svatého a dalších soch světců včetně berly sv. Eligia a kříže Karla Boromejského. Kovářské práce zahrnovaly renovaci branky ve vstupu do prostoru sloupu a kotevní a spojovací prvky.

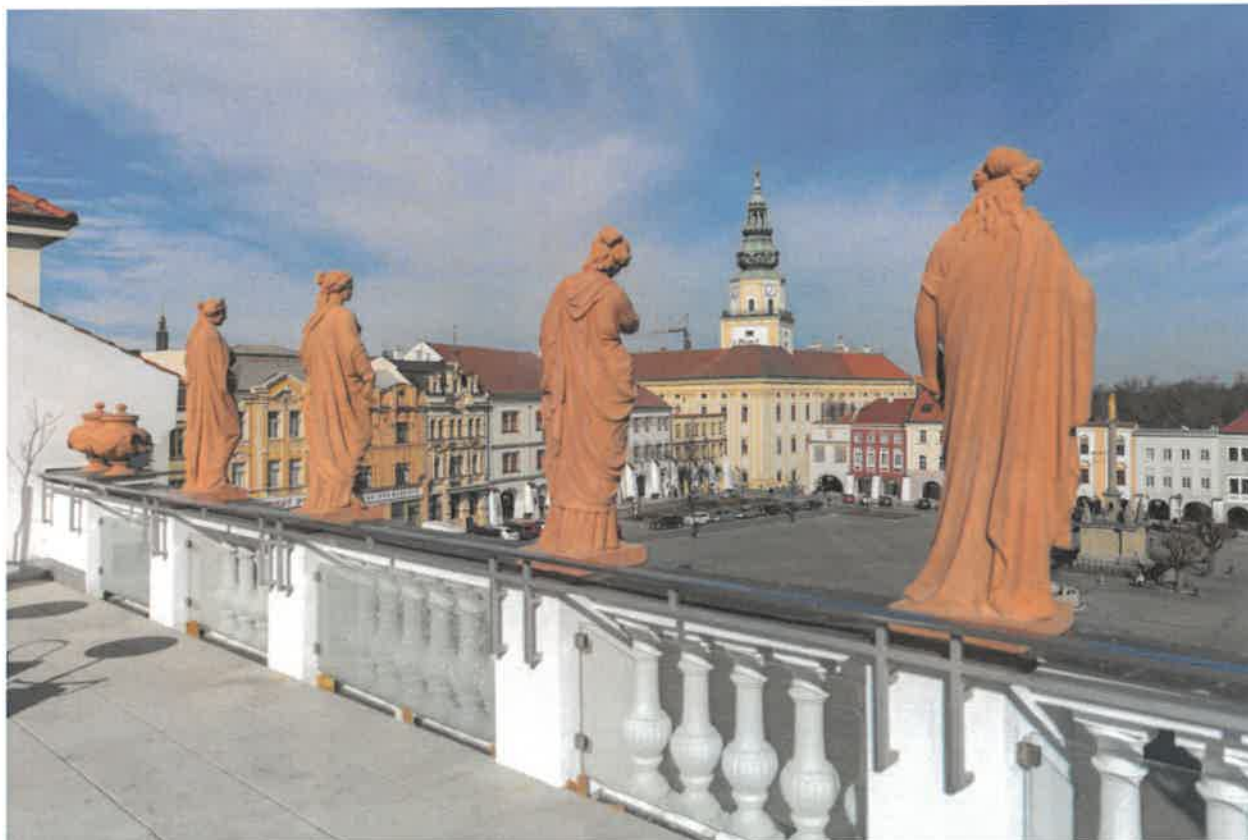
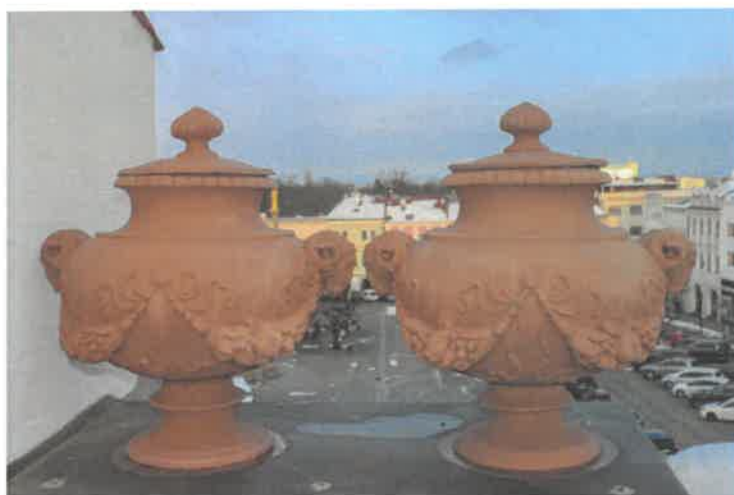
Konečný stav po provedení restaurátorských prací

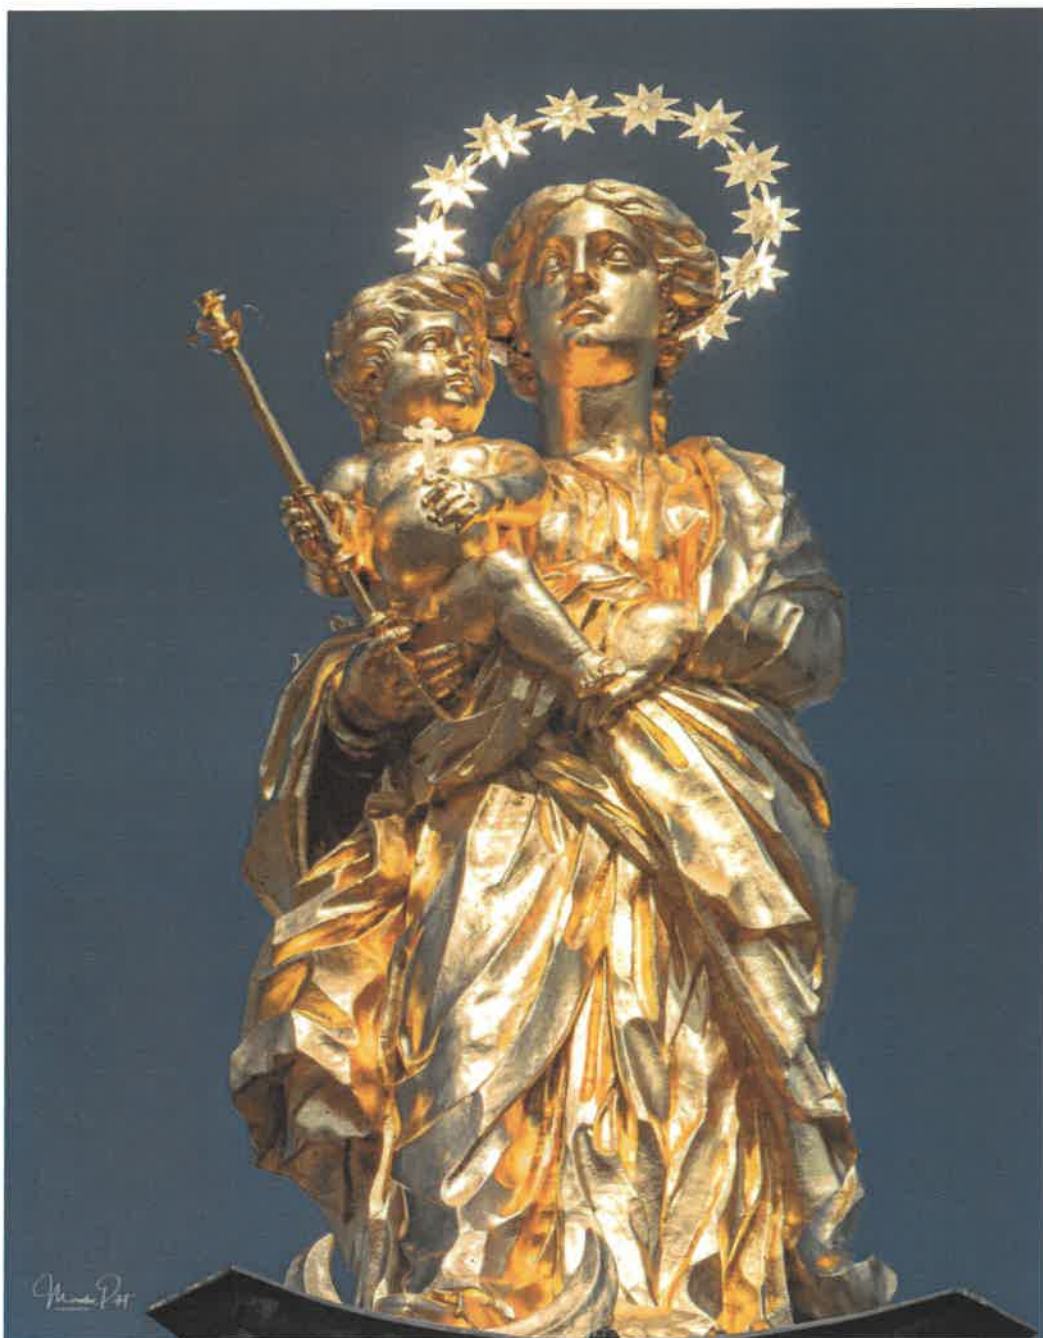
**Sloup se sochou Panny Marie na Velkém náměstí, parc. č. 3075/1, k.ú. Kroměříž
po očištění a novém zlacení sochy**

Práce byly provedeny v roce 2020.

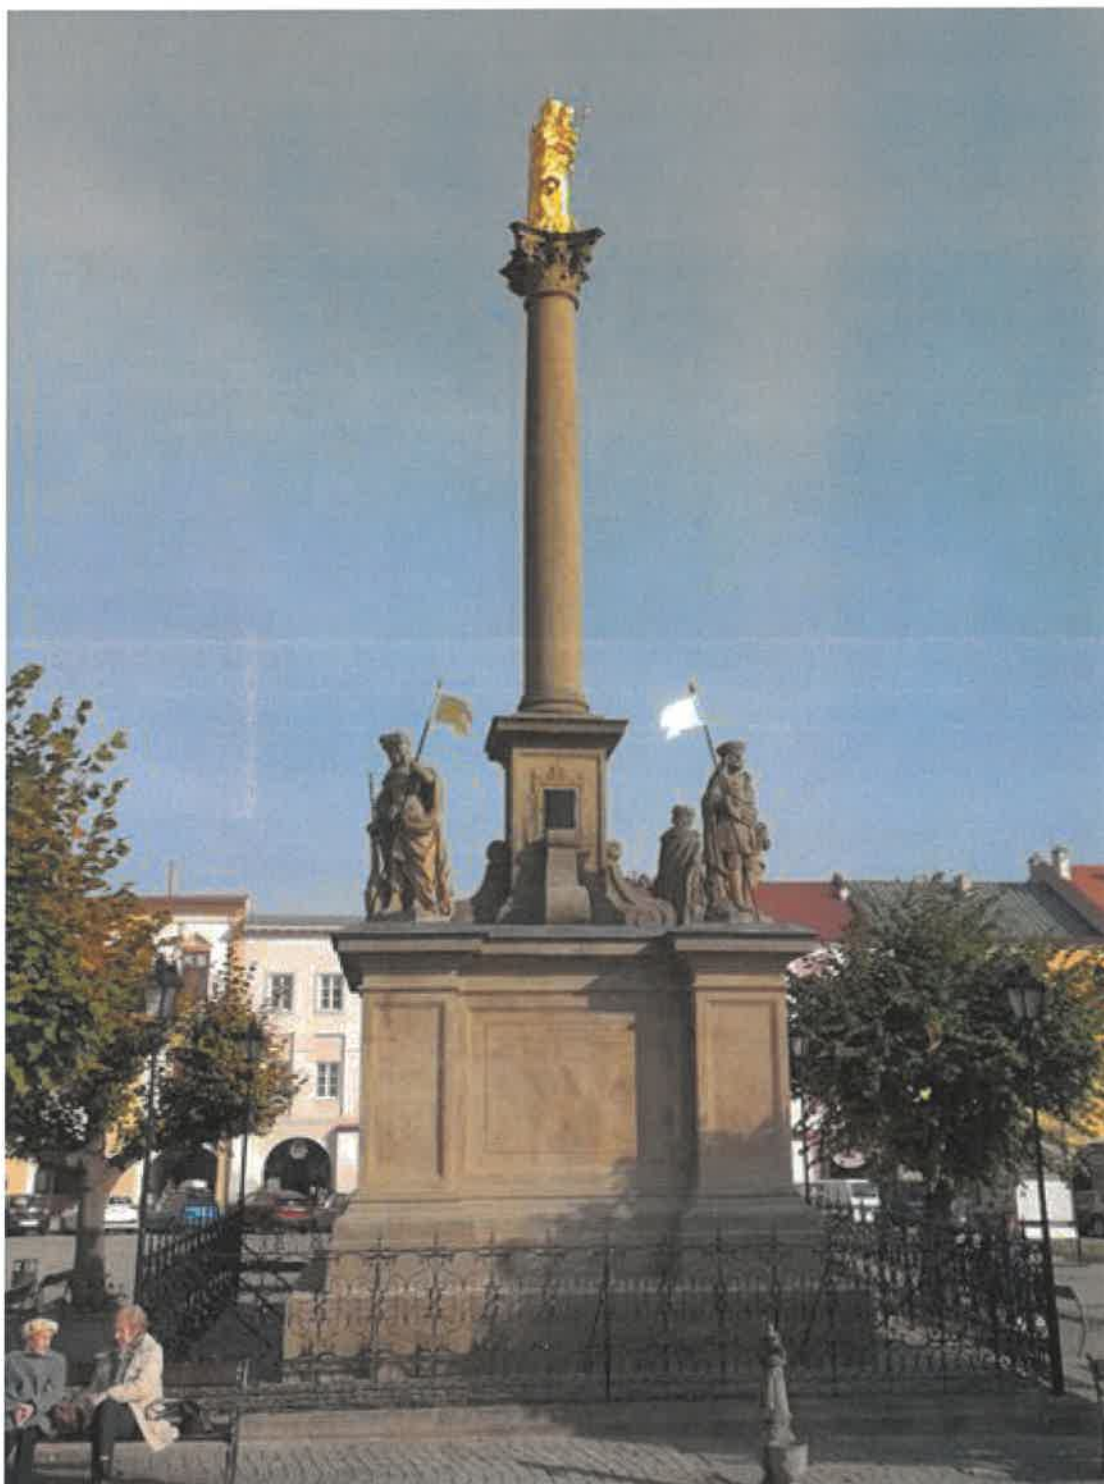
**Sloup se sochou Panny Marie na Velkém náměstí, parc. č. 3075/1, k.ú. Kroměříž
restaurování soch světců a architektura**

V druhé ETAPĚ restaurování bylo provedeno - čištění kamene, odstranění nevhodných doplňků, doplnění poškozených částí, zpevnění, lokální retuše a hydrofobizace, restaurování kamenné podnože, sloupu, 2 kartuší a 4 soch na podnoži, restaurování oplocení, nárožních luceren, provedení oplechování.

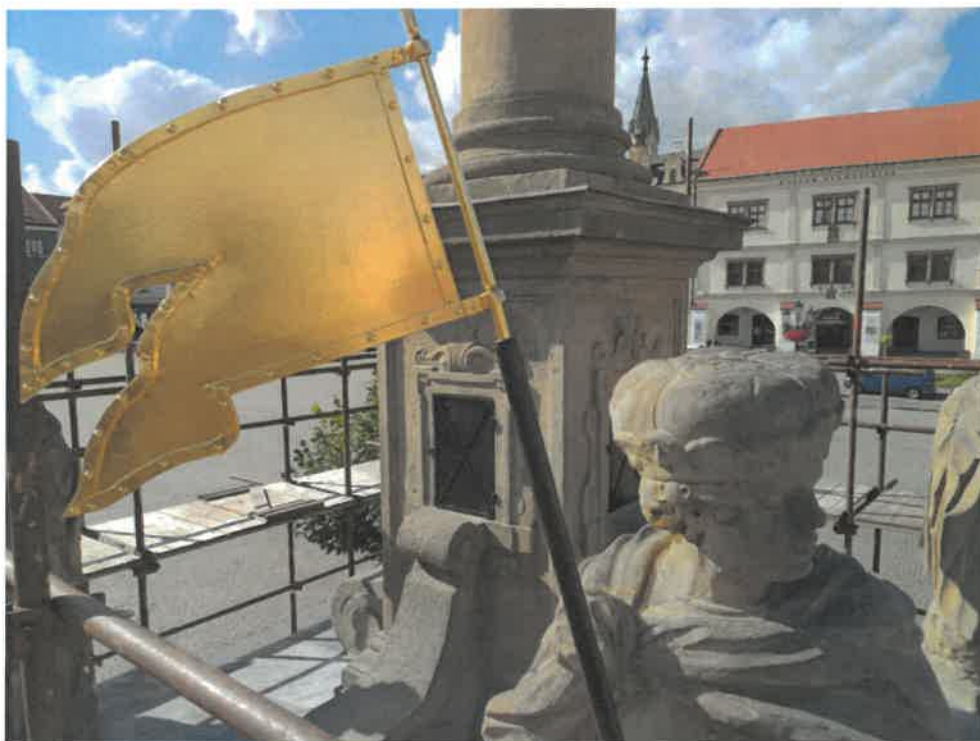
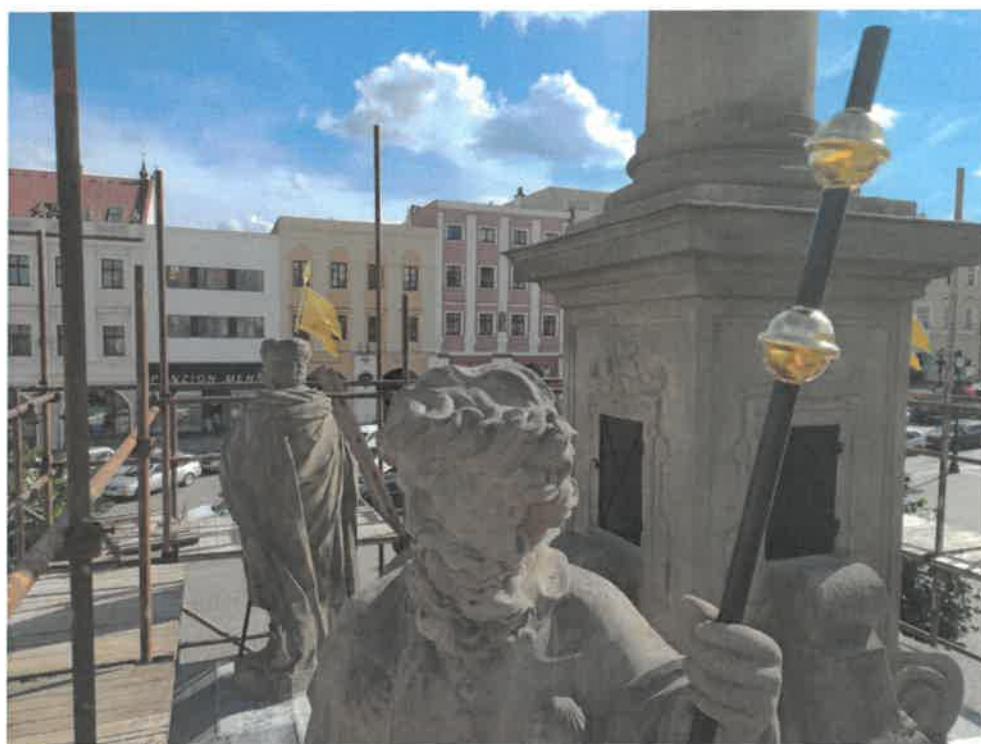
Sloup se sochou Panny Marie na Velkém náměstí, parc. č. 3075/1, k.ú. Kroměříž
restaurování soch světců a architektura

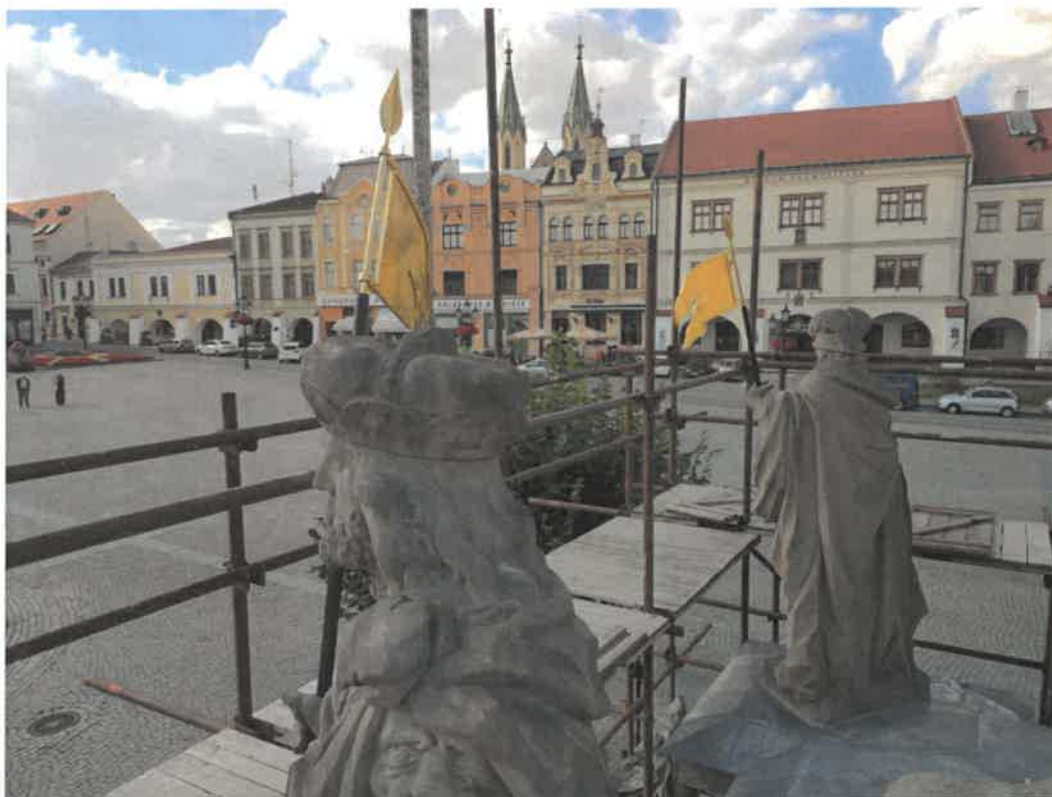
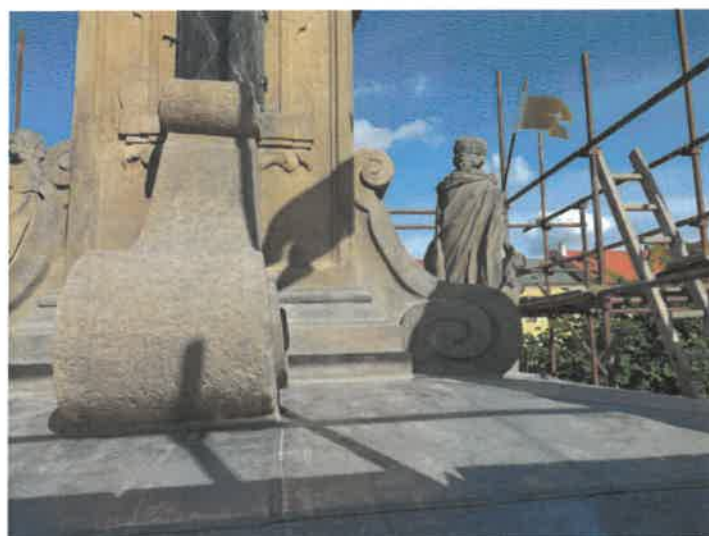
**Sloup se sochou Panny Marie na Velkém náměstí, parc. č. 3075/1, k.ú. Kroměříž
restaurování soch světců a architektura**

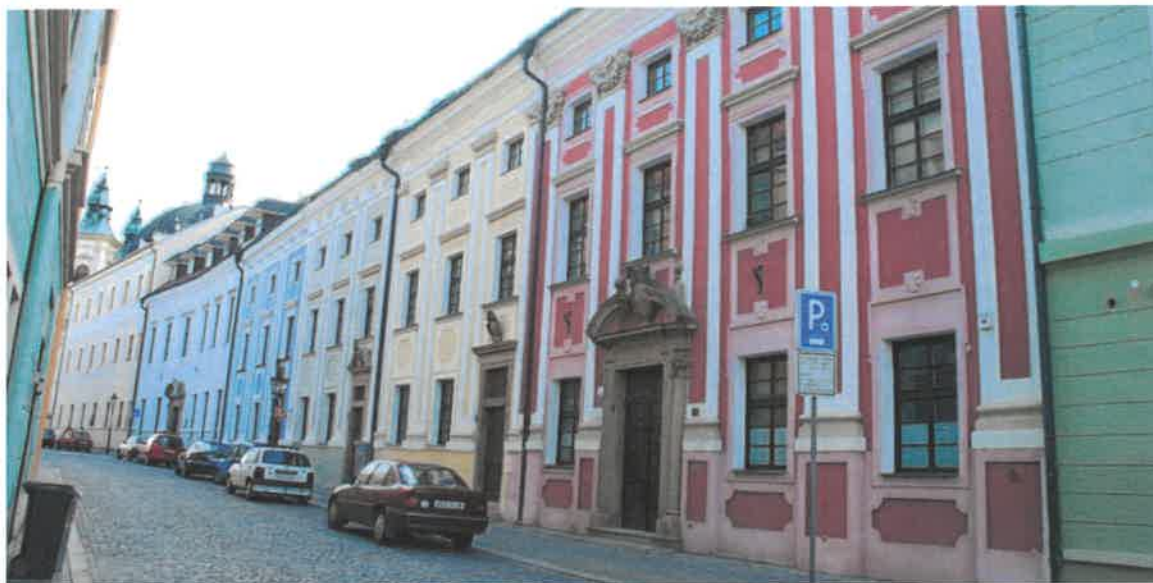
Sanační úpravy – otlučení omítek sklepních prostor Chlapeckého zpěváckého semináře ul. Jánská 27/10 a Kanovnických domů č.p. 28/8 - 30/4 v roce 2021.

**Fotografie před a po provedení sanačních prací - po otlučení omítek v roce 2021
Chlapecký zpěvácký seminář, ul. Jánská 27/10, na pozemku st. p. č. 246 v katastrálním
území Kroměříž, rejstříkové číslo kulturní památky č. ÚSKP 41560/7-6009**

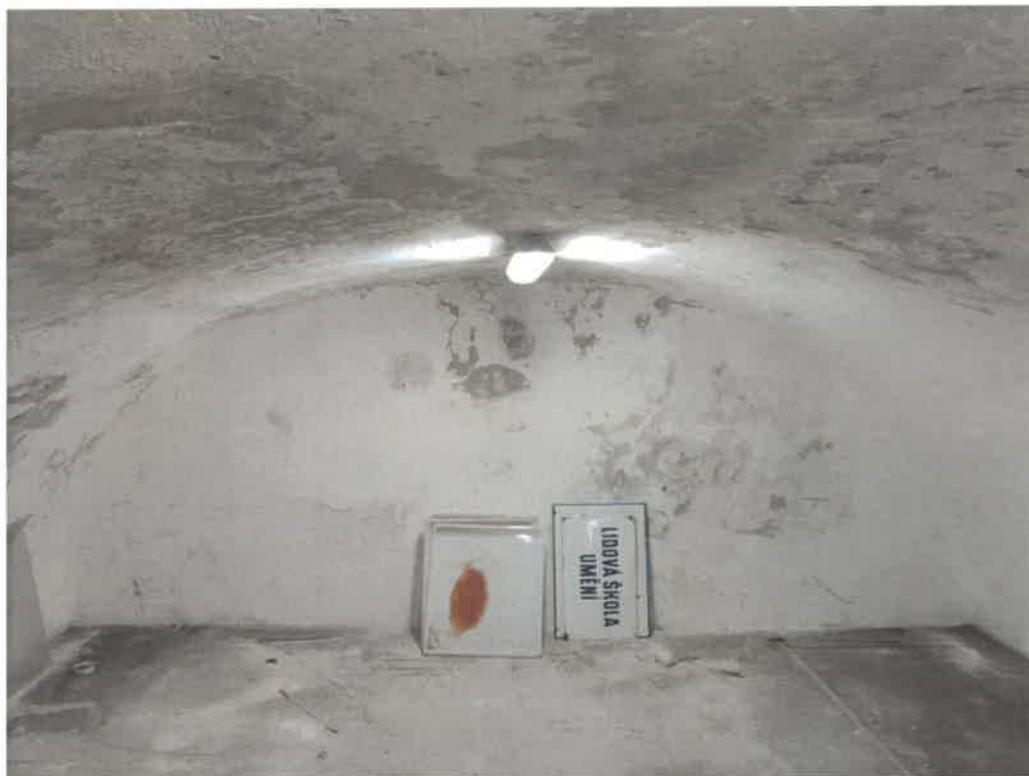
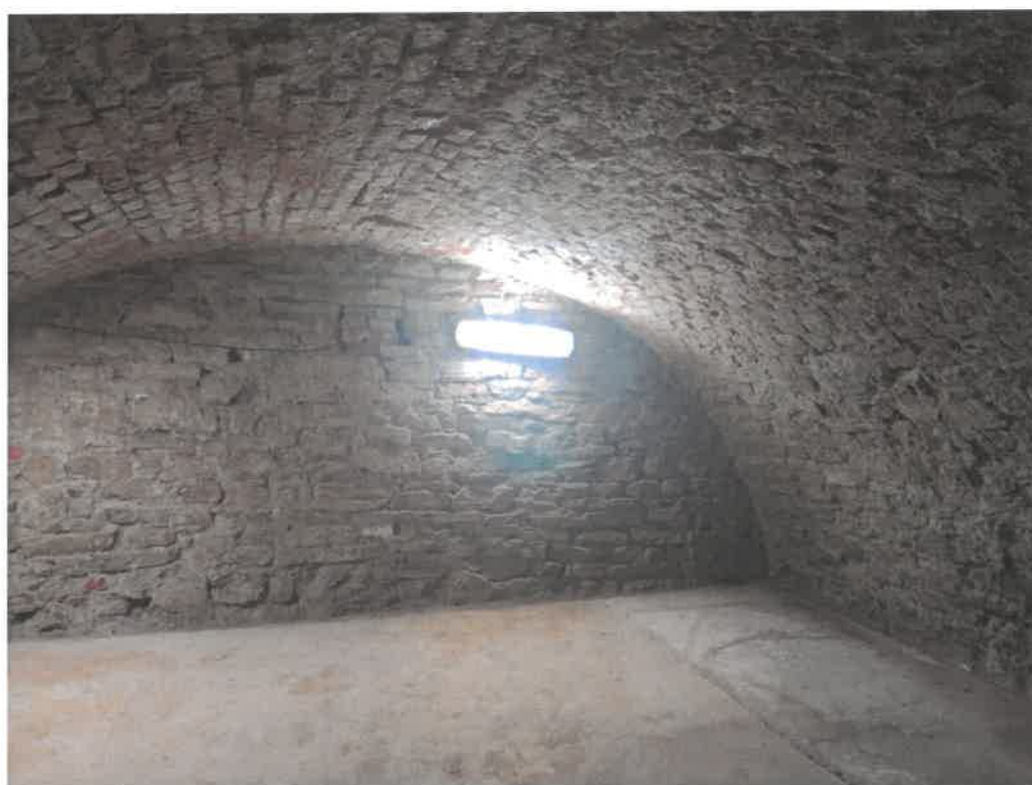
**Fotografie před a po provedení sanačních prací - po otlučení omítek v roce 2021
Kanovnický dům, ul. Jánská 28/8, na pozemku st. p. č. 247 v katastrálním území
Kroměříž, rejstříkové číslo kulturní památky č. ÚSKP 21246/7-6009**

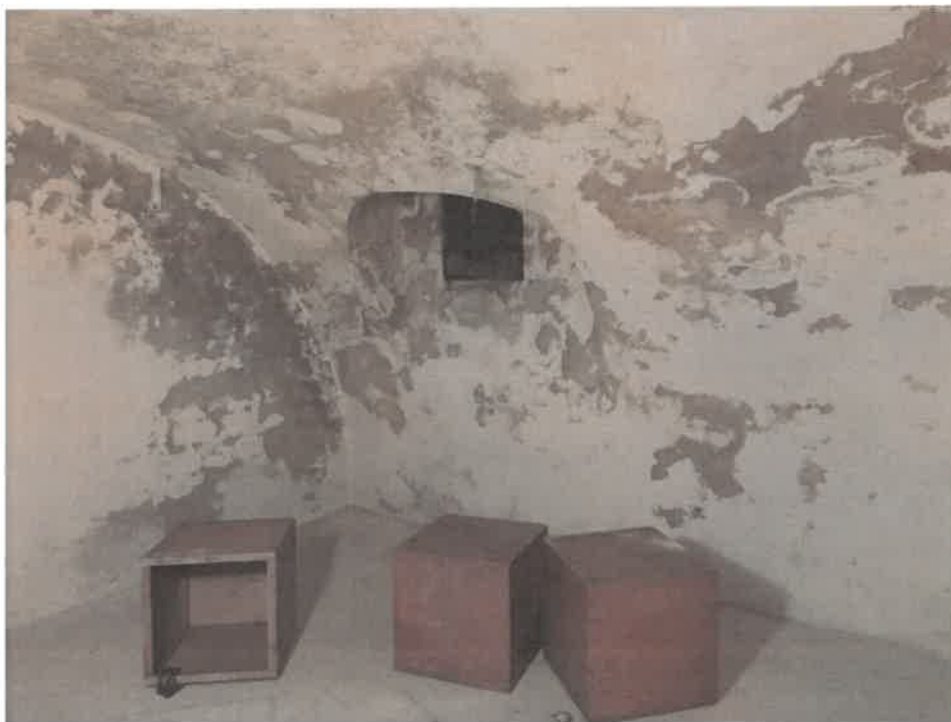
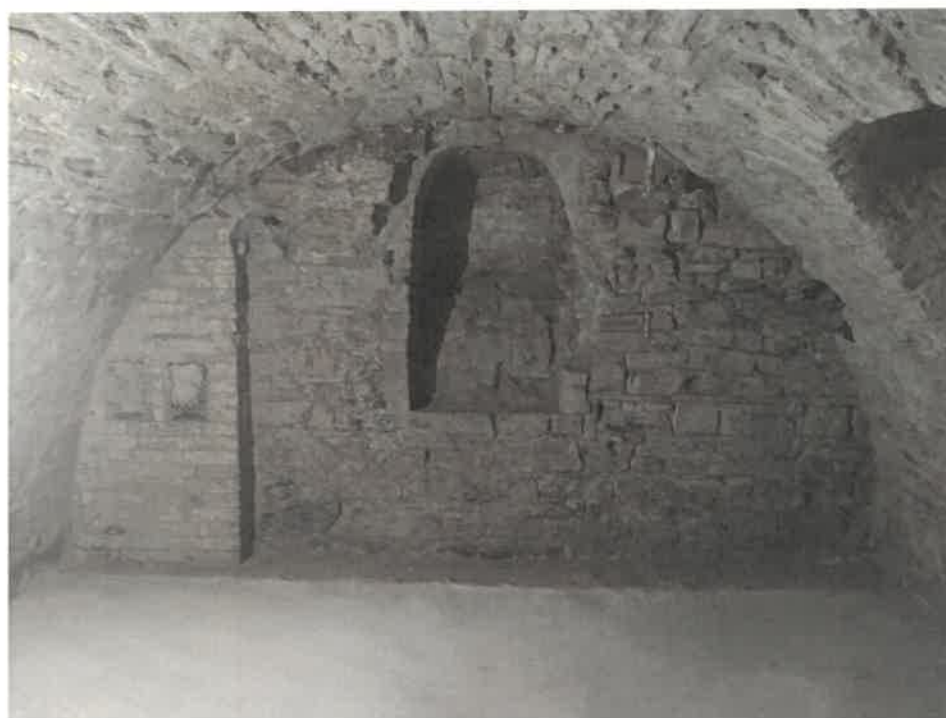
**Fotografie před a po provedení sanačních prací - po otlučení omítek v roce 2021
Kanovnický dům, ul. Jánská 30/4, na pozemku st. p. č. 249 v katastrálním území
Kroměříž, rejstříkové číslo kulturní památky č. ÚSKP 24961/7-6009**
