Anketní dotazník

**k Programu regenerace městských památkových rezervací
(MPR) a městských památkových zón (MPZ) ČR dle usnesení
vlády č. 209/92 na rok 2023**

Obec: **Kroměříž**

Název programu: Program regenerace Městské památkové rezervace Kroměříž pro léta 2023-2027

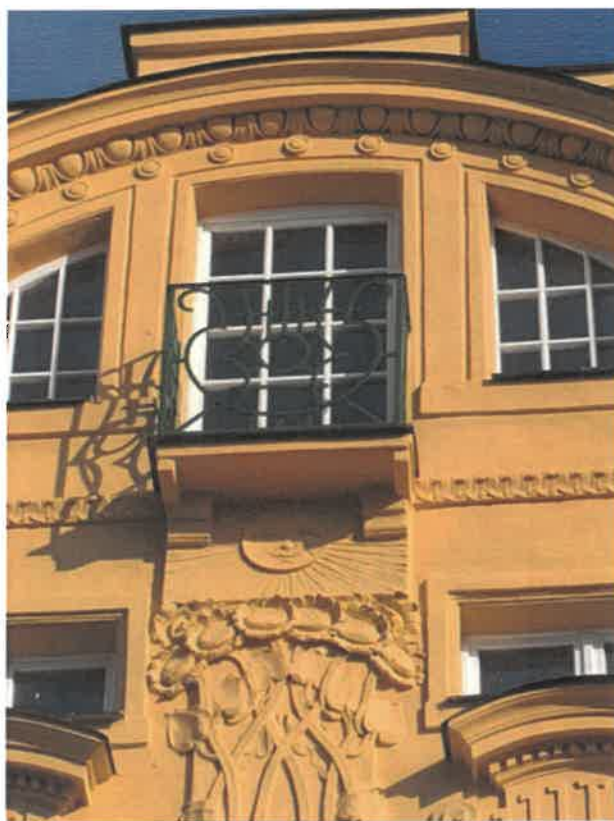
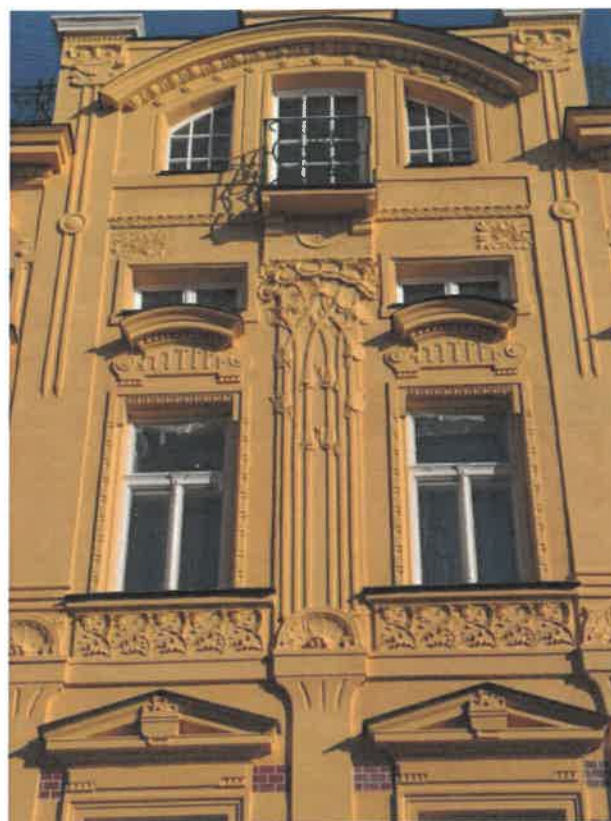
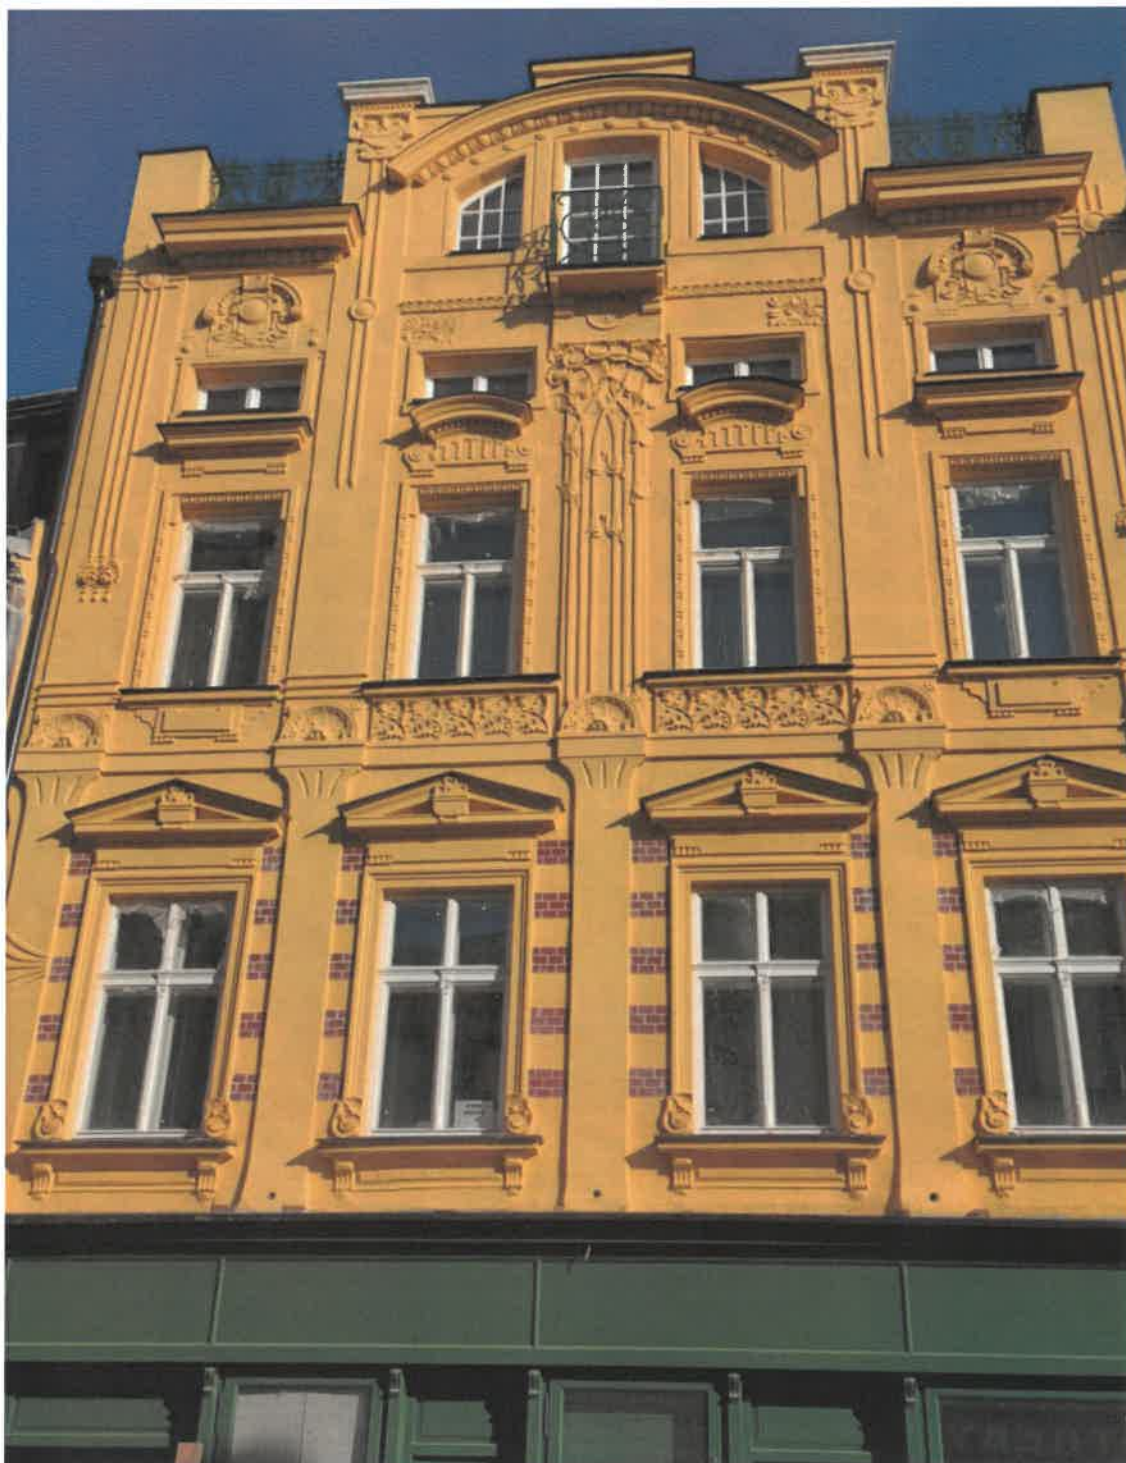
**Fotodokumentace kulturní památky 30157/7-6009
Dům - Vodní ulice č.p. 55, parc. č. st. 100, k.ú. Kroměříž
repase oken a výkladce domu, restaurování štukové fasády, restaurování kamenných
prvků, restaurování zábradlí a atiky domu, stavební úpravy a půdní vestavba
– rok 2020**

Komentář k provedené obnově: repase oken a výkladce domu, restaurování štukové fasády, restaurování kamenných prvků, restaurování zábradlí a atiky domu, stavební úpravy a půdní vestavba - rok 2020

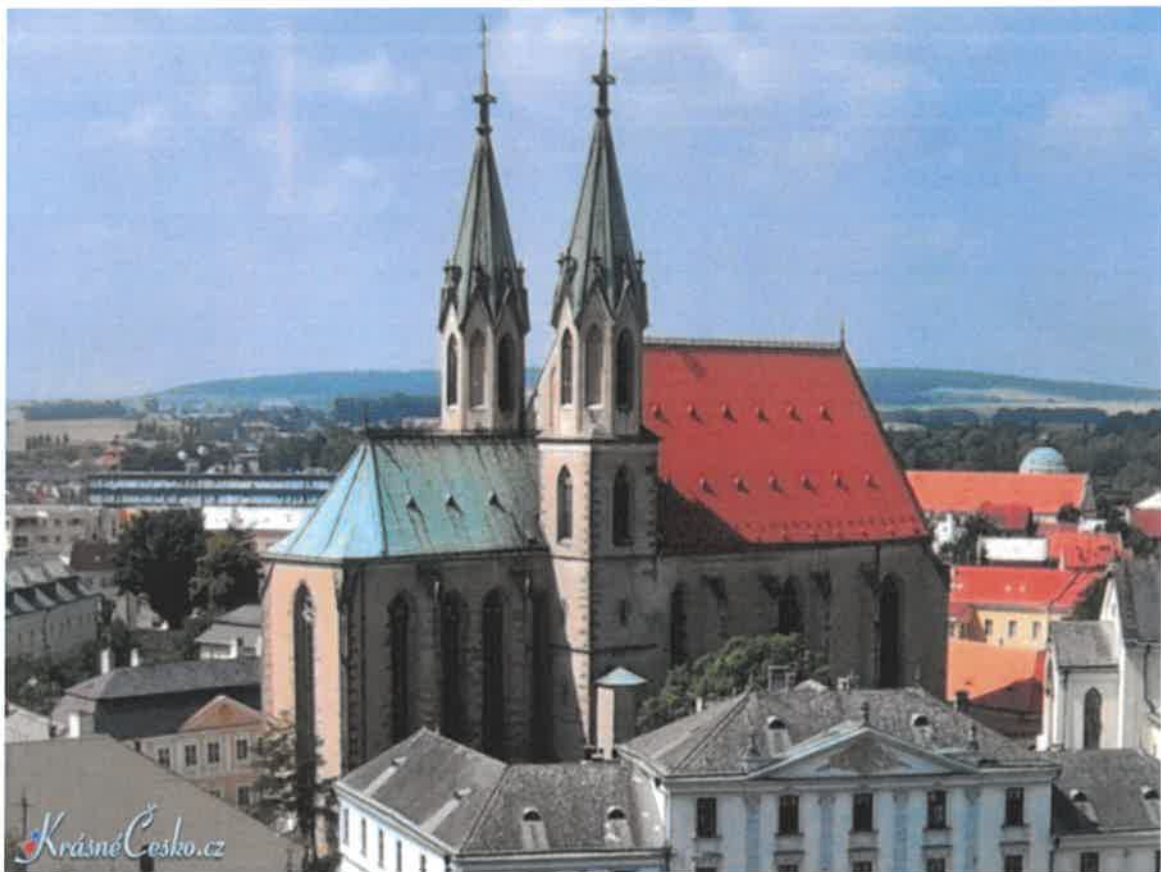
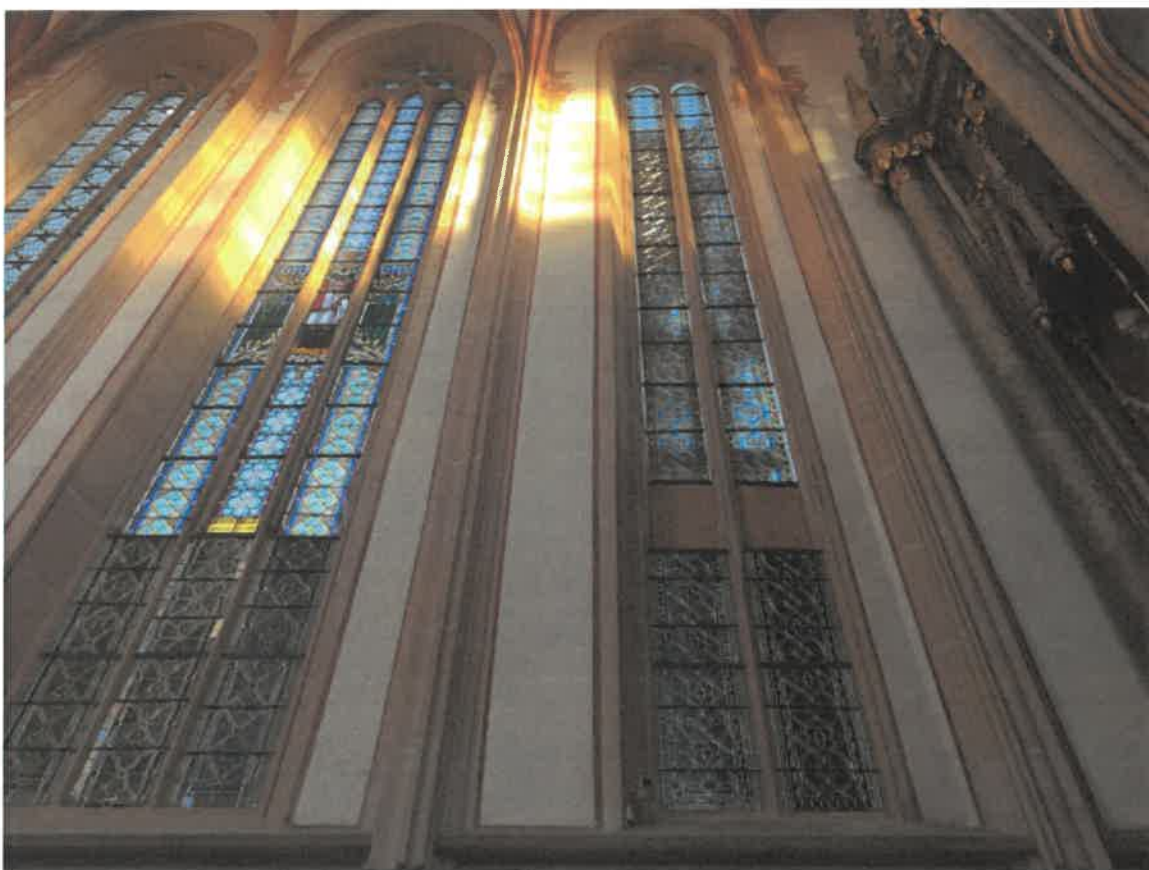
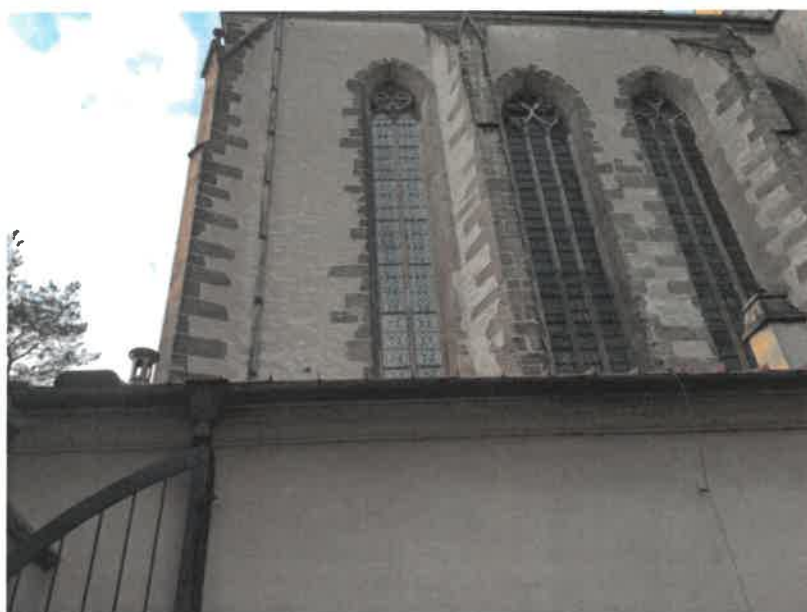
**Fotodokumentace po provedení restaurátorských prací v roce 2019
kulturní památky 35733/7-6009/A6
Kostel sv. Mořice - restaurování vitrážového okna č. 3,4**

Restaurátorské práce v roce 2019 - restaurování vitrážových oken č. 3, 4, 9, 10

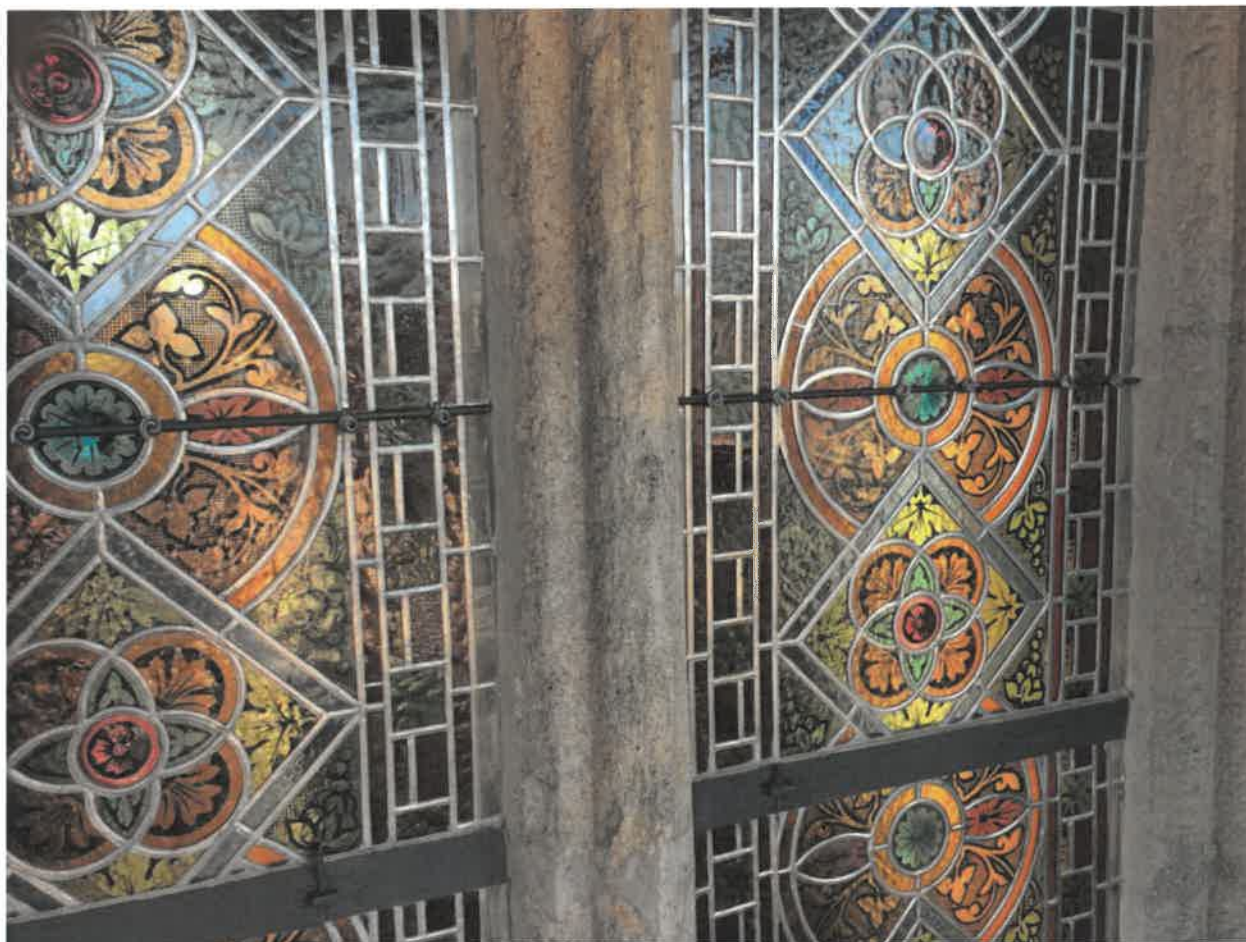
**Fotodokumentace po provedení restaurátorských prací v roce 2019
kulturní památky 35733/7-6009/A6
Kostel sv. Mořice - restaurování vitrážového okna č. 3,4**

Zrestaurování vitrážovaných oken starými klasickými technologickými postupy s úmyslem zachovat co nejvíce původních skel, za použití těchto materiálů:

- antické a katedrální sklo „Lamberts“/ruční výroba/
- katedrální sklo / ruční výroba /
- vypalovací barvy na sklo / 620 °C/
- balzám, terpentýnový olej, arabská guma
- olovené profily 6 mm typu B, cín 99,77%
- sklenářský tmel, piliny, petrolej, letovací olej, plavená křída, lněná fermež

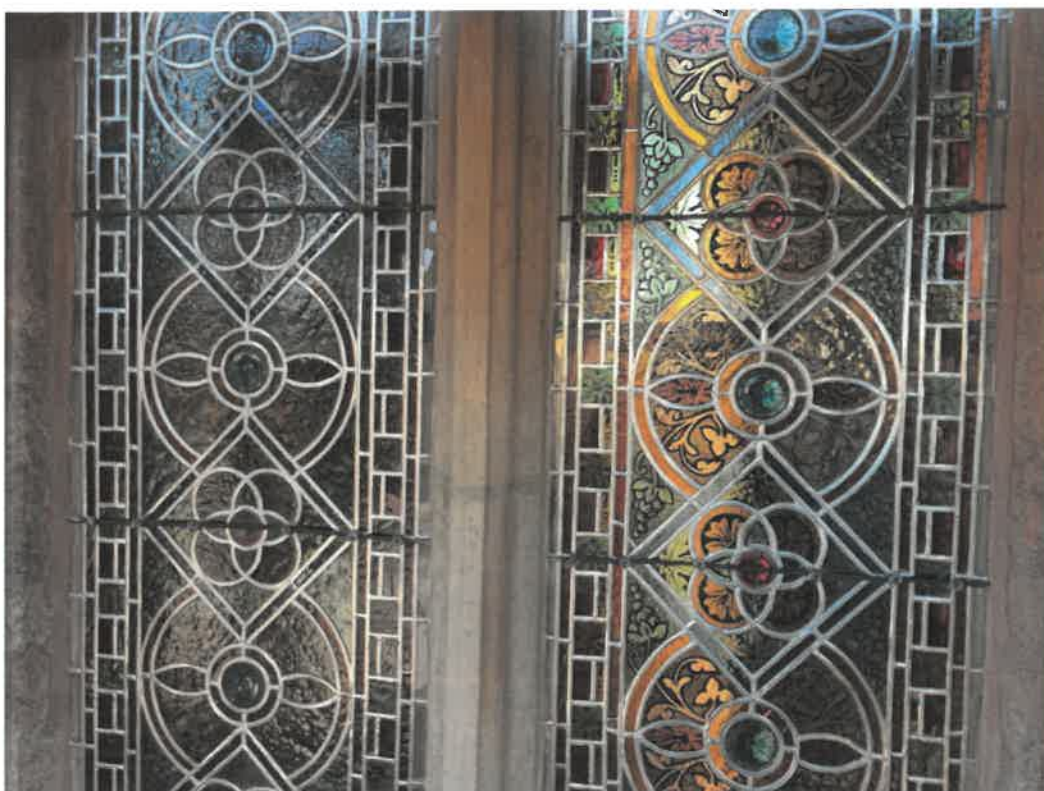
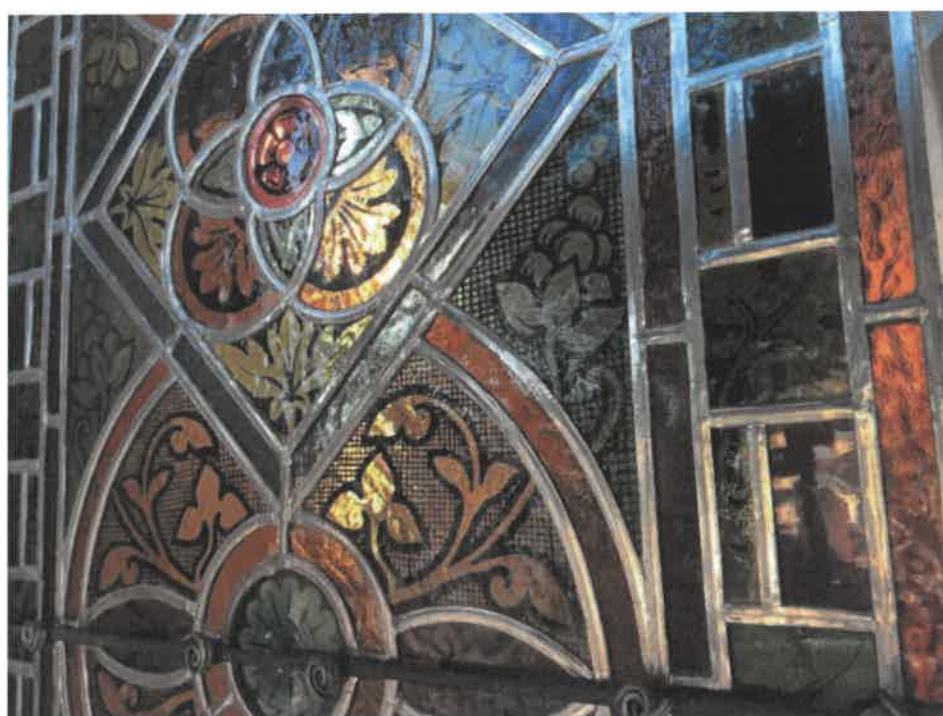
**Fotodokumentace po provedení restaurátorských prací v roce 2019
kulturní památky 35733/7-6009/A6
Kostel sv. Mořice - restaurování vitrážového okna č. 3,4**

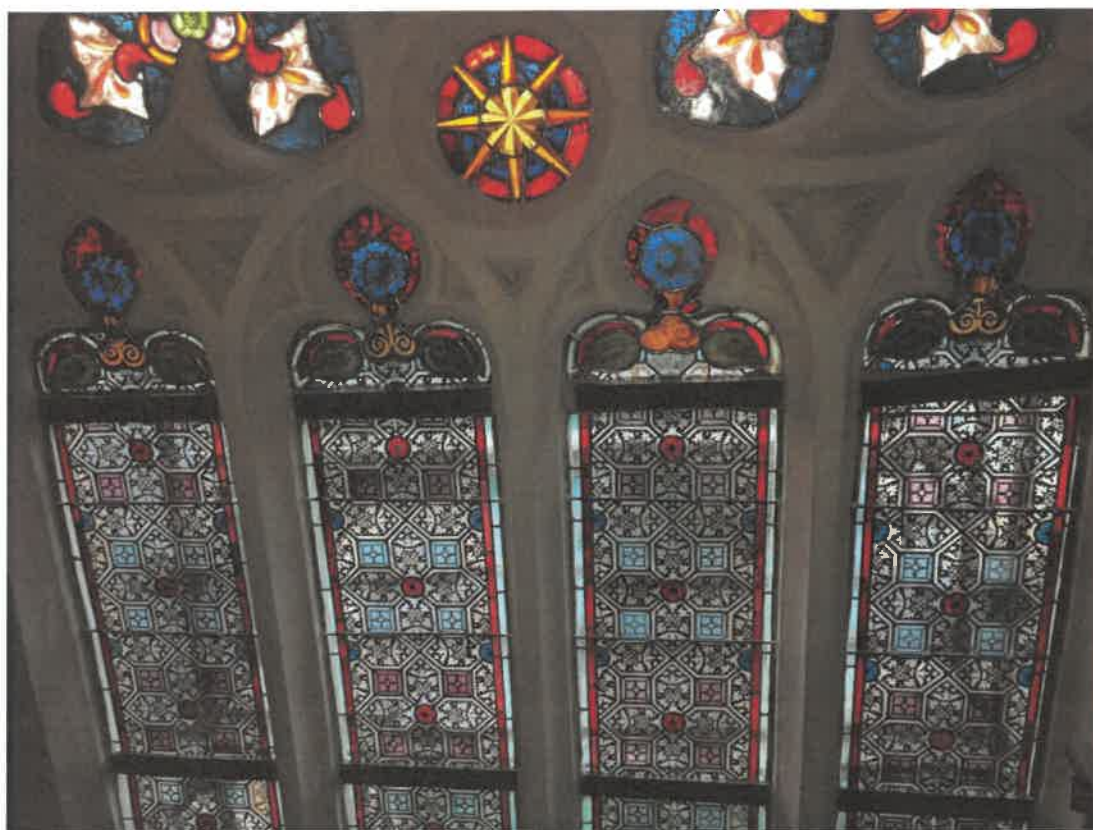
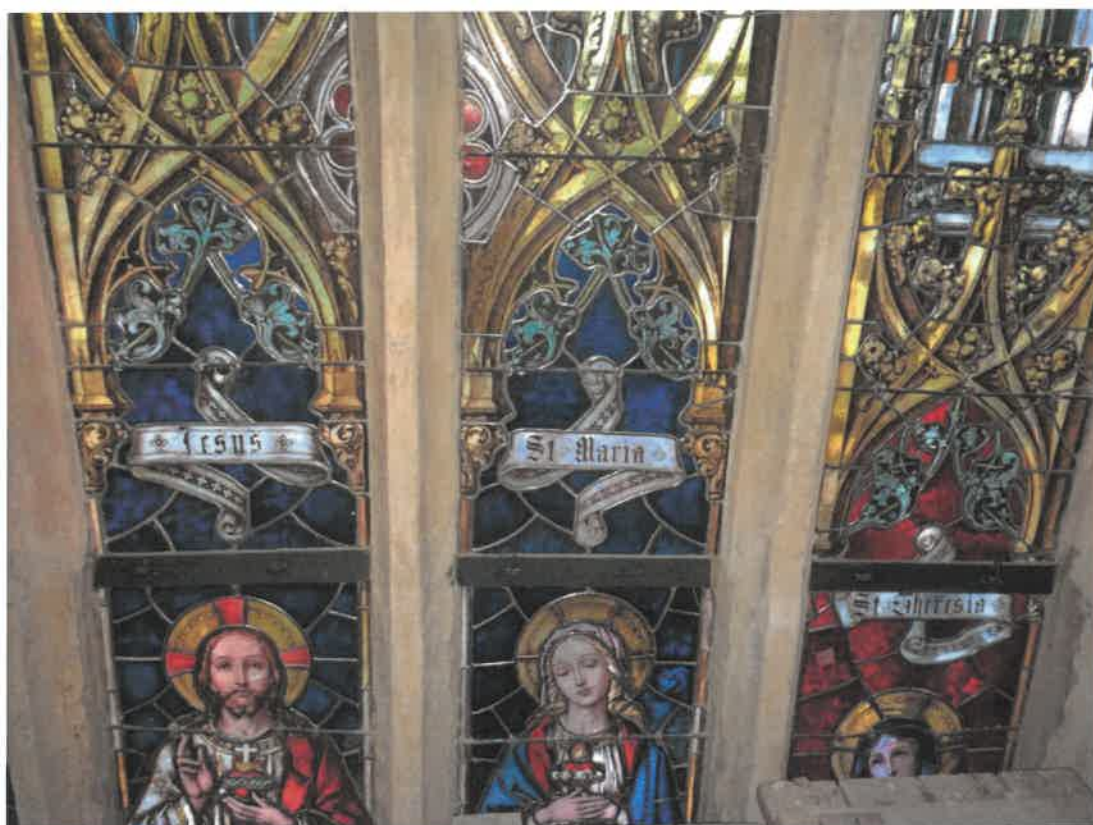
Fotodokumentace po provedení restaurátorských prací v roce 2019
kulturní památky 35733/7-6009/A6
Kostel sv. Mořice - restaurování vitrážového okna č. 10

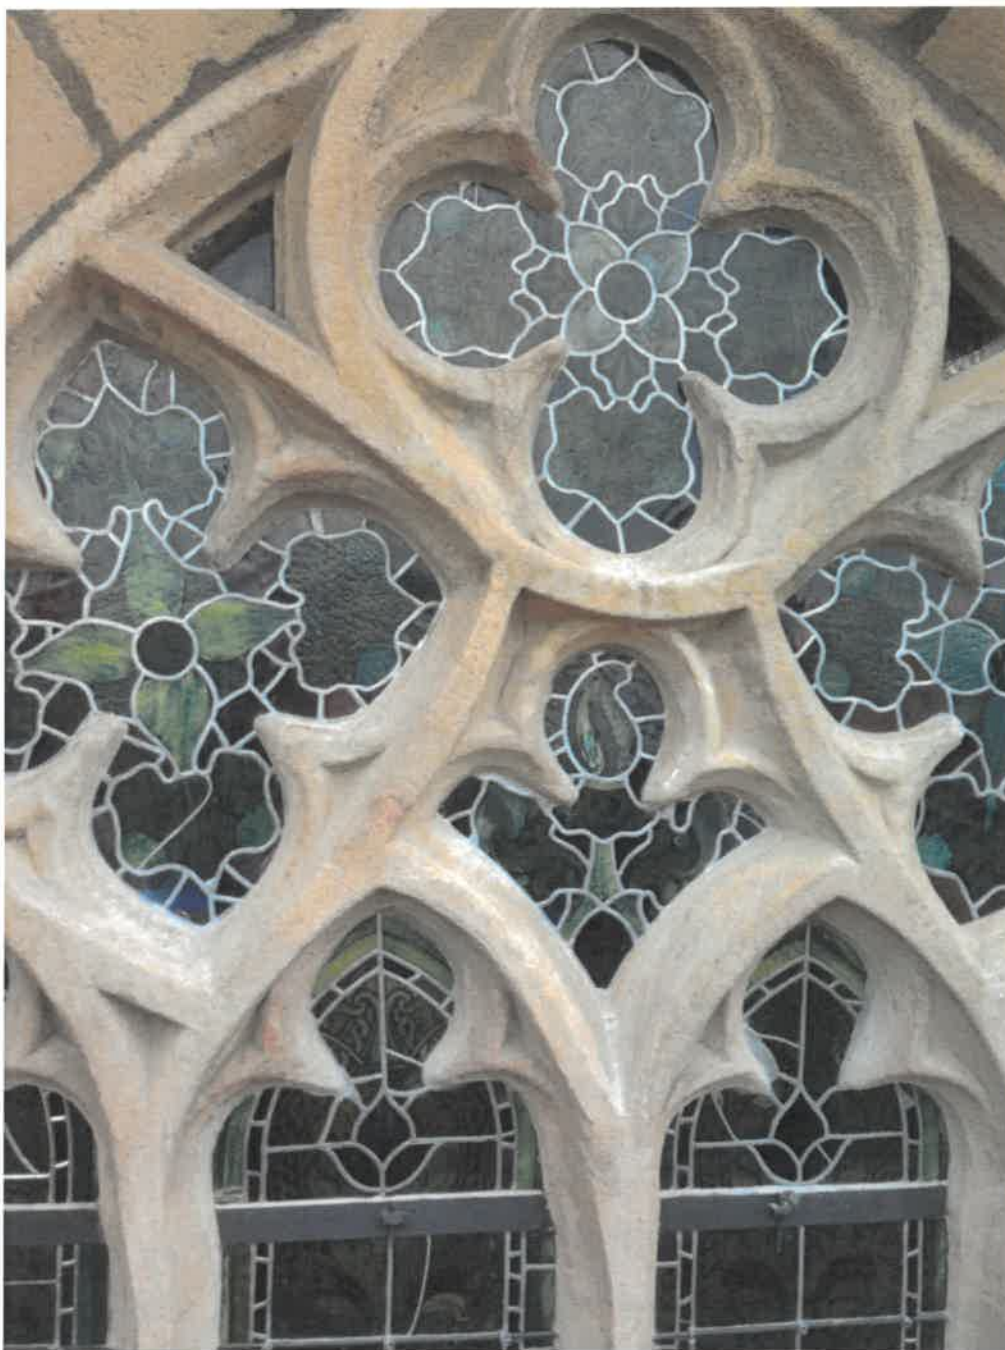
**Fotodokumentace po provedení restaurátorských prací v roce 2019
kulturní památky 35733/7-6009/A6
Kostel sv. Mořice - restaurování vitrážového okna č. 9**
